# Mission de maîtrise d'œuvre pour la mise en place de passes à poissons sur les Sorgues Etudes préliminaires – Fichier des annexes

DOSSIER FL34.D.0060 FAI-MDU  
Juin 2014- VF- PRE

**Annexe 4** : Diagnostic visuel de l'état des ouvrages.

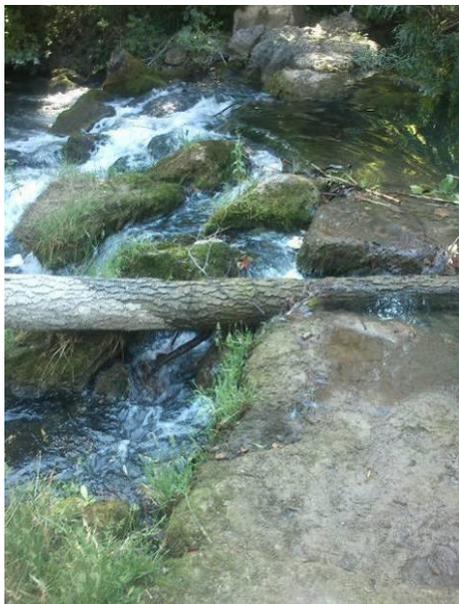
- Quelques points de désordres, essentiellement en lien avec des mouvements de moellons supérieurs du couronnement, sont également visibles le long du seuil. Ces points restant limités et n'ayant à priori pas de conséquence sur la stabilité des maçonneries sous-jacentes, aucune préconisation n'est formulée concernant ces points singuliers.

Enfin, un arbre s'est développé en pied du parement aval de l'ouvrage. Cet arbre, qui tend à bloquer le pied de l'ouvrage, peut être conservé.

*Photo 13 - Seuil de la prise du Moulin des toiles (Aval) - Extrémité droite du seuil constituée d'enrochements libres*

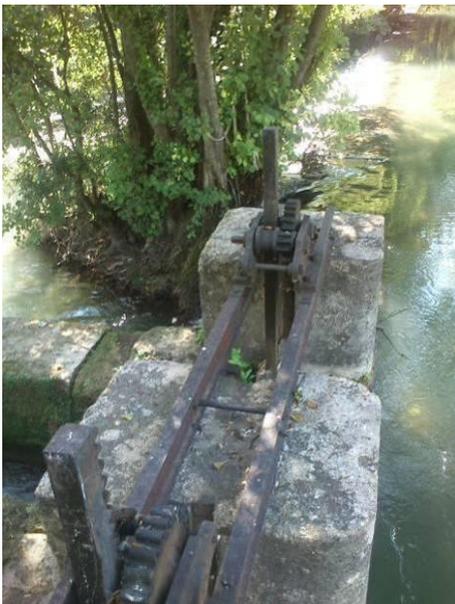
Les vannes de décharge sont constituées de tabliers en bois actionnés par des crémaillères et des réducteurs. Les tabliers en bois sont partiellement dégradés et fuyards. Il est préconisé de les remplacer par des tôles métalliques avec cornières de renfort.

Les crémaillères et les réducteurs ne sont pas graissés. Il est préconisés de les graisser afin de les protéger de la corrosion.

*Photo 25 - Seuil de la prise du Moulin des toiles (Aval) - Dispositif de manœuvre des vannes de décharge*

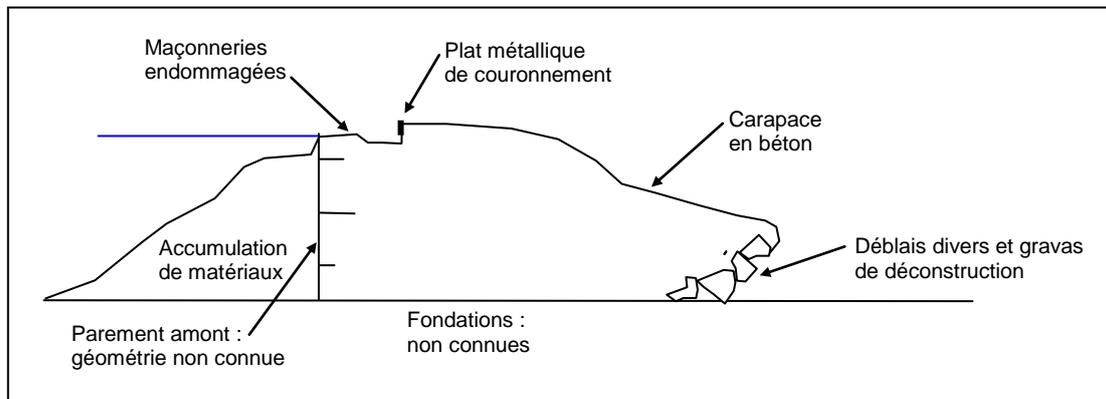
Le coursier du seuil présente une dégradation très importante sur l'ensemble de son pied aval.

L'absence de formation de fosse de dissipation en aval immédiat de l'ouvrage permet d'avancer l'hypothèse que le seuil ne semble pas avoir été endommagé par une déstabilisation et un mouvement des blocs en lien avec un affouillement, comme cela est le cas pour d'autres seuils, mais plutôt par des causes intrinsèques au seuil lui-même.

En effet, l'inspection visuelle permet de constater que la partie aval du corps du seuil est constituée d'éléments de déblais divers de déconstruction (*agglomérés, gravas, blocs de béton, etc.*) non adaptés à la réalisation d'un ouvrage hydraulique. Ces éléments sont recouverts d'une simple carapace de béton non armé. Ainsi, le dégradation de l'ouvrage pourrait résulter d'une infiltration des écoulements à travers des fissures de la carapace lors des déversements sur le seuil en crues. Ces infiltrations exercent ensuite des pressions de le corps du seuil et sous sa carapace qui conduisent à l'arrachement des déblais impropres constituant son corps.

La réalisation d'une carapace sur le pied aval de l'ouvrage tendait également à bloquer ces venues d'eau dans le corps de l'ouvrage engendrant des pressions hydrostatiques sous cette carapace et favorisant par conséquent son arrachement.

*Seuil de la Croupière dans son état actuel tel qu'observé sur site*

- ▶ une fois la partie amont du seuil étanchée, il conviendra de déconstruire l'ensemble du pied aval afin de remplacer les déblais et gravas divers actuellement présents par des enrochements libres permettant un drainage correct du corps de l'ouvrage.
- ▶ L'ensemble du seuil sera ensuite recouvert d'une carapace en béton armé équipée de barbacanes permettant l'évacuation des infiltrations résiduelles du corps de l'ouvrage.
- ▶ Si les calculs de ressaut en montrent la nécessité, une fosse de dissipation aval pourra également être aménagée en enrochements percolés.

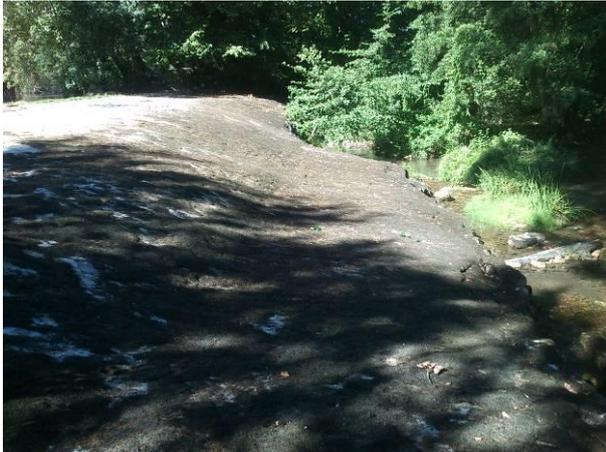
Outres les désordres structurels, des végétaux en développement ont également été observés :

- ▶ Un arbuste sur le coursier aval dont les racines sont susceptibles à terme de fissurer et de soulever une partie de la carapace en béton accentuant ainsi le phénomène d'infiltrations des pressions en crues et de dégradation du corps du seuil,
- ▶ Un arbre dans le pied aval rive gauche dont les racines sont également susceptibles de déstabiliser directement les blocs présents dans le corps de l'ouvrage.

**Photo 30 - Seuil de la Croupière - Vue d'ensemble du coursier**

Ces végétaux seront retirés lors des travaux de confortement évoqués ci-dessus.

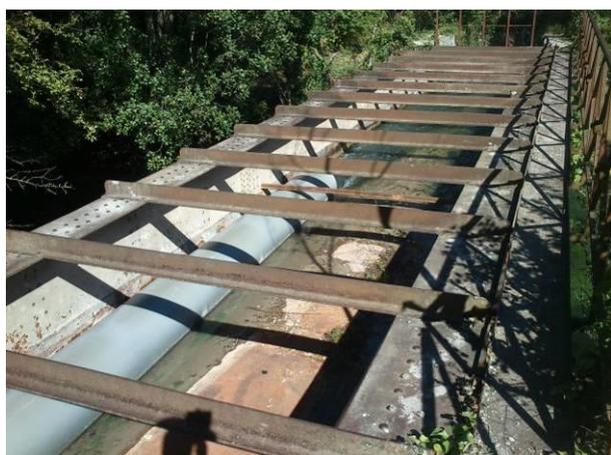
Si le canal lui-même et l'ouvrage de dissipation apparaissent en bon état, en revanche le pont bêche métallique apparaît extrêmement corrodé et n'est d'ailleurs plus étanche (*la traversée du pont se faisant à présent partiellement via des conduites PVC*).

*Photo 43 - Seuil de la Croupière - Pont bêche du canal de l'Isle*

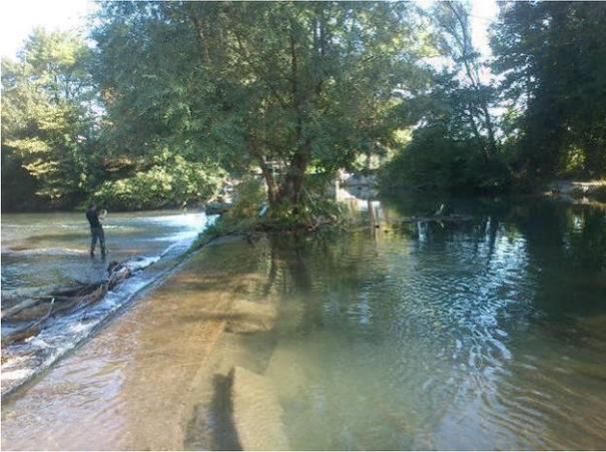
*Photo 50 - Seuil du Moulin vieux - parement amont - développement d'un arbre en partie centrale du seuil*

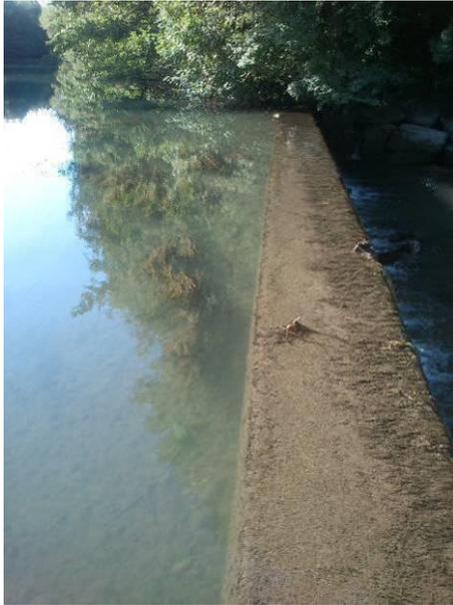
Ce point ne remet néanmoins pas en cause la pérennité du seuil et n'apporte aucune préconisation particulière.

*Photo 53 - Seuil du Moulin vieux - couronnement - tronçon 3 (rive gauche)*

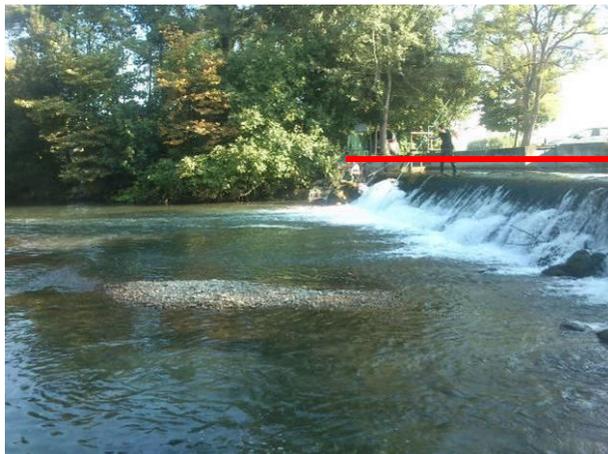
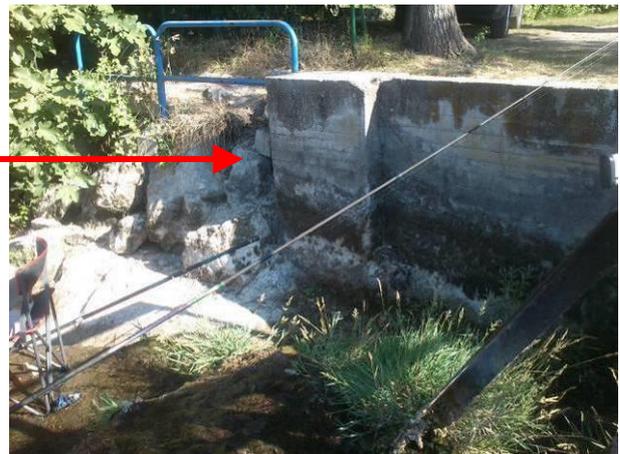
L'appui rive droite du seuil est composé du génie civil de la vanne de décharge qui apparaît globalement dans un état correct et se prolonge en berge aval par des enrochements bétonnés ne présentant aucun désordre apparent.

*Photos 55 et 56 - Seuil du Moulin vieux - appui rive droite*

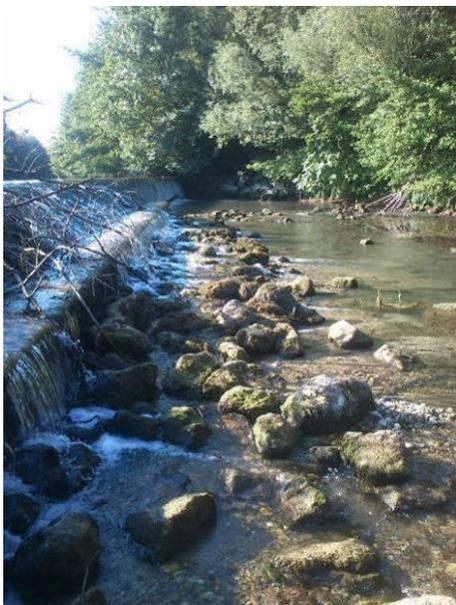
Seule une fosse de dissipation a été identifiée en aval du tronçon 1, la partie aval des deux autres tronçons présentant quant-à-elle des atterrissements en matériaux plus ou moins fin (*enrochements et alluvions*).

*Photo 60 - Seuil du Moulin vieux - Aval des tronçons 2 et 3*

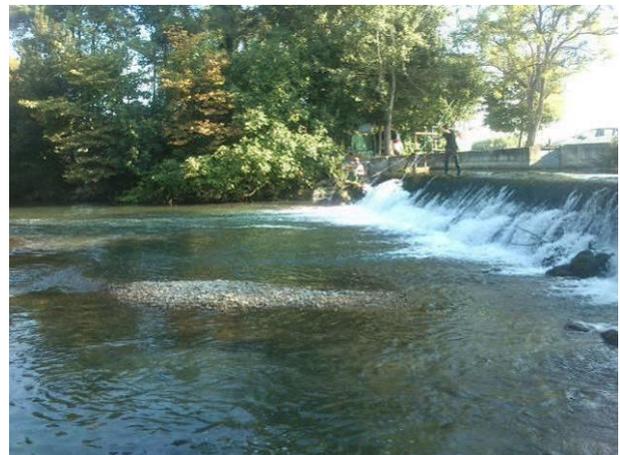
La fosse en aval du tronçon 1 n'apporte aucune remarque particulière. Néanmoins le pied aval du tronçon 1 étant sous eau, il ne peut être visualisé correctement afin de déterminer la présence ou non de sous-cavements. Une inspection subaquatique de cette zone pourrait être envisagée afin de valider l'absence de désordres.

*Photo 59 - Seuil du Moulin vieux - Fosse et début des atterrissements en aval du tronçon 1*

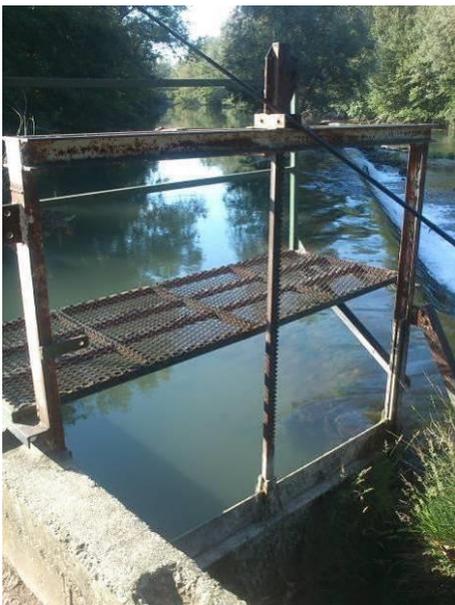
- ▶ Une vanne de décharge positionnée en rive droite en parallèle du seuil : cette dernière semble fonctionnelle bien que son cadre présente des traces de corrosion du fait d'un manque d'entretien. Il est préconisé une remise en peinture de cette vanne (à *minima de son cadre*). La crémaillère et le dispositif de manœuvre de la vanne nécessitent également la mise en place de graisse,
- ▶ Une vanne de réglage de la prise d'eau du canal : cette vanne est située en rive droite en amont immédiat de la vanne de décharge. Cette vanne semble entretenue et n'apporte aucune remarque particulière. La vis sans fin permettant sa manœuvre est graissée.

*Photo 63 - Seuil du Moulin vieux - Cadre de la vanne*

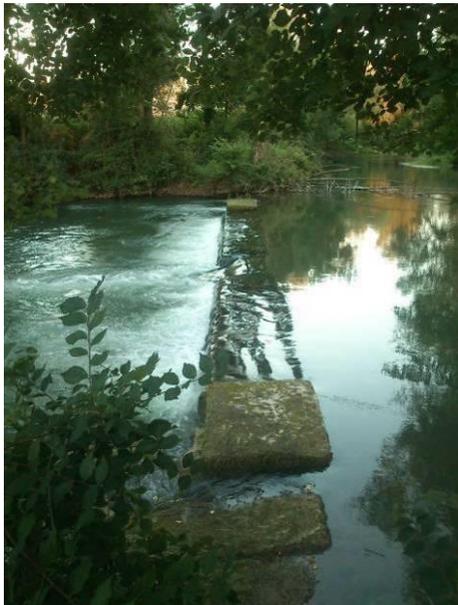
Le parement aval du seuil est totalement immergé et n'est pas visible le jour de la visite. Aucun désordre particulier n'est néanmoins observé en partie haute de ce parement. Une inspection du pied aval et un levé bathymétrique sont préconisés afin de confirmer cette première impression.

*Photo 65 - Seuil de la prise des Gaffins - Parement aval immergé*

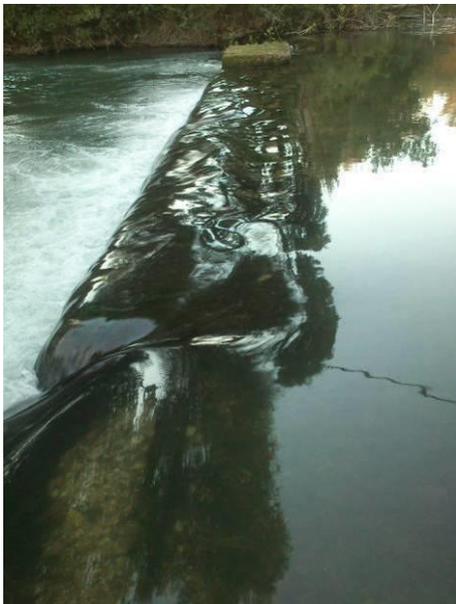
Ce point ne remet néanmoins pas en cause la pérennité du seuil et n'apporte aucune préconisation particulière.

*Photo 67 - Seuil de la prise des Gaffins - Echanture centrale du couronnement du seuil*

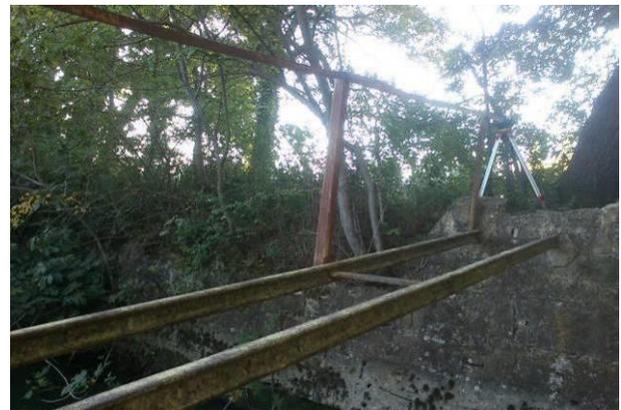
**Photo 88 - Seuil de la patience - Passerelle d'accès à la vanne de décharge totalement dégradée**

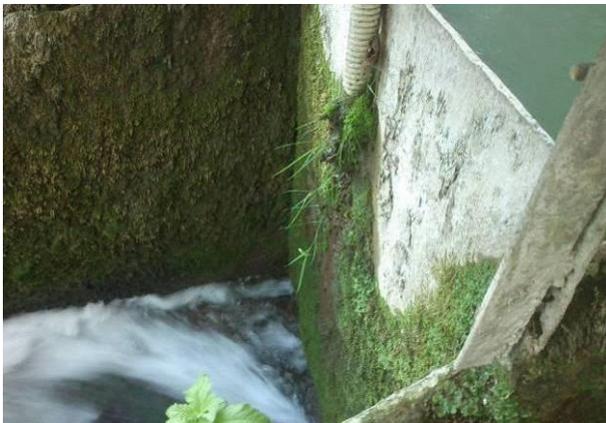
Mis à part son accès, la vanne de décharge elle-même apparaît globalement dans un état correct et n'amène aucune remarque si ce n'est un défaut d'étanchéité de son pied qui semble plus lié à la rugosité de fond de l'échancrure ou au blocage d'un embâcle qu'à la vanne elle-même.

**Photo 89 - Seuil de la patience - Face aval du tablier de la vanne de décharge**

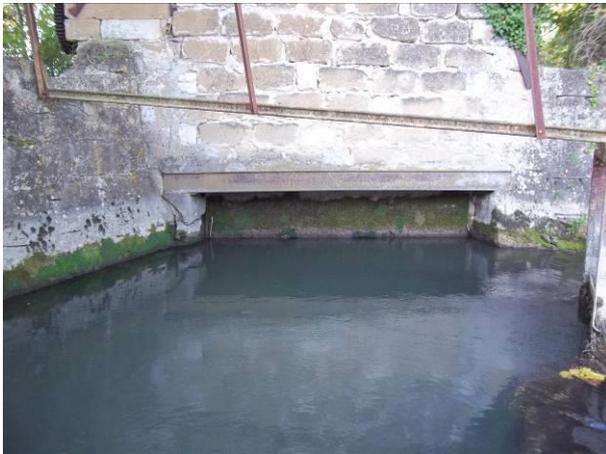
L'ouvrage de régulation de la prise d'eau du canal a été inspecté apparaît très vétuste aussi bien concernant son génie civil (*partiellement détruit*) que sa vantellerie (*non graissée et très corrodée*).

Cet ouvrage semble à l'abandon.

*Photo 93 - Seuil de la patience - Face amont du tablier de la vanne réglage de la prise d'eau du canal*

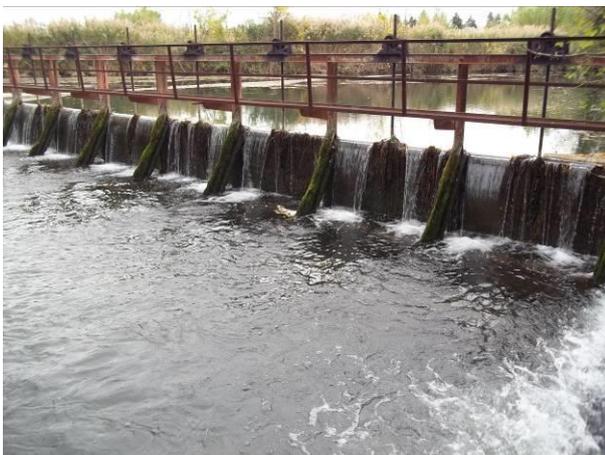
Photo 97 - Vannes barrage de Valobre (Barrage amont) - Face aval des vannes du barrage

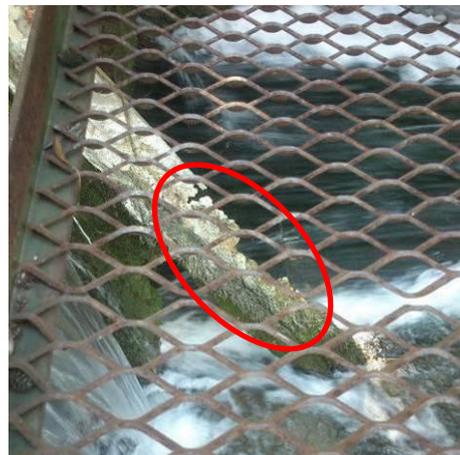
Si les faces aval des tabliers des vannes peuvent être jugés dans un état acceptable, en revanche les bracons métalliques tenant les cadres de ces vannes sont extrêmement corrodés et potentiellement susceptibles de se rompre à court terme. Il est préconisé de les remplacer rapidement.

Photo 98 - Vannes barrage de Valobre (Barrage amont) - Structure métallique supportant les cadres des vannes très corrodée

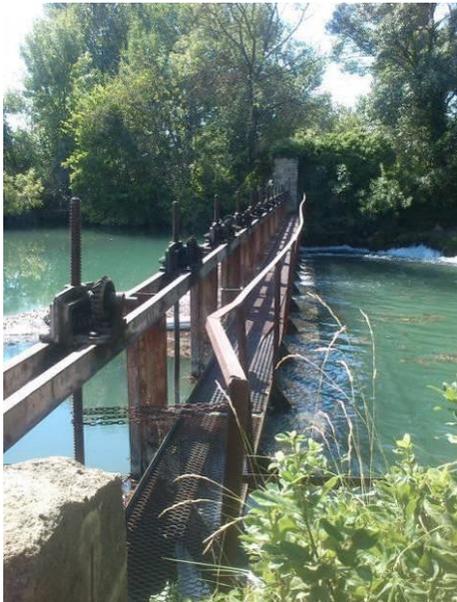
La métallerie de la passerelle d'accès aux dispositifs de manœuvre des vannes apparaît très corrodée, localement endommagée et non conforme à la réglementation en vigueur.

*Photo 102 - Vannes barrage de Valobre (Barrage amont) - Vue d'ensemble de la passerelle d'accès aux vannes*

Il est préconisé de la remplacer totalement.

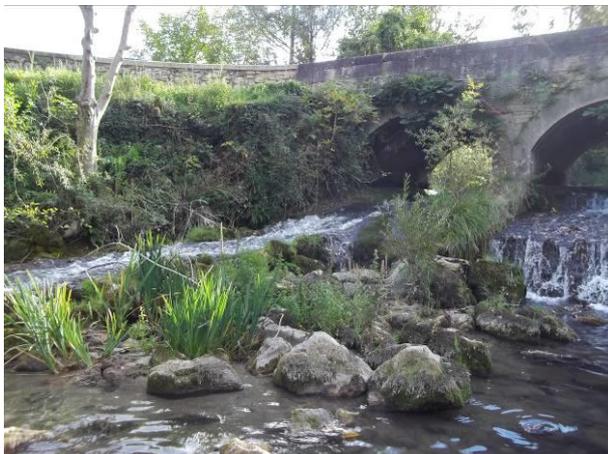
L'appui rive droite du seuil est équipé d'un ouvrage de franchissement rustique qui ne semble à priori pas fonctionnel mais qui structurellement apparait stable.

*Photo 153 - Seuil du Pont de l'Avocat - Ancien ouvrage de franchissement piscicole existant en rive droite du seuil*

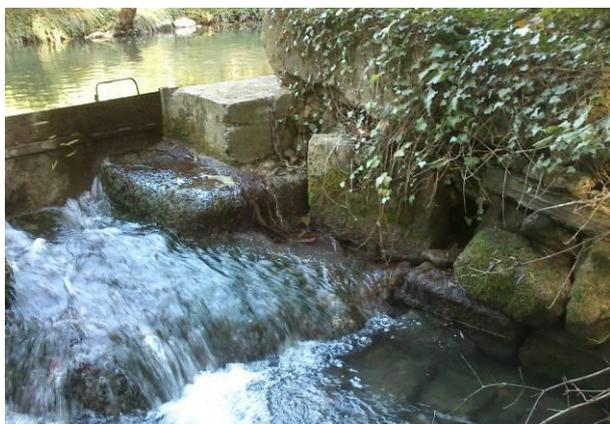
Les appuis de l'ouvrage n'apportent aucune remarque si ce n'est l'appui gauche qui semble composé d'un empilement de pierres dont la stabilité pourrait être remise en cause lors des épisodes de crues. Il est préconisé de reconstituer un appui en repositionnant et en jointoyant les pierres.

*Photo 186 - Prise du Réal de Monclar (seuil coté gauche) - Appui rive gauche*

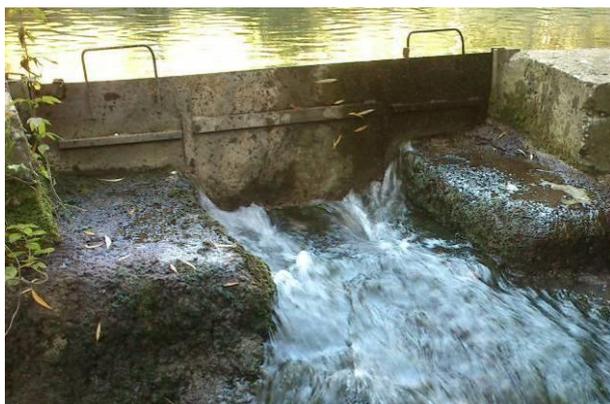
Les tôles métalliques sont liaisonnées au génie civil par des chaînes empêchant qu'elles soient emportées lors des épisodes de crues. Ces tôles, bien constituant un équipement très rustique et relativement lourd à exploiter (*nécessité de traverser la sorgue à pied pour manœuvrer le dispositif*), constituent un dispositif pérenne qui fonctionne.

*Photo 188 - Prise du Réal de Monclar (seuil coté gauche) - Martelières d'obturation des échancrures*
