# Mission de maîtrise d'œuvre pour la mise en place de passes à poissons sur les Sorgues Etudes préliminaires – Fichier des annexes

DOSSIER FL34.D.0060 FAI-MDU  
Juin 2014- VF- PRE

**Annexe 4** : Diagnostic visuel de l'état des ouvrages.

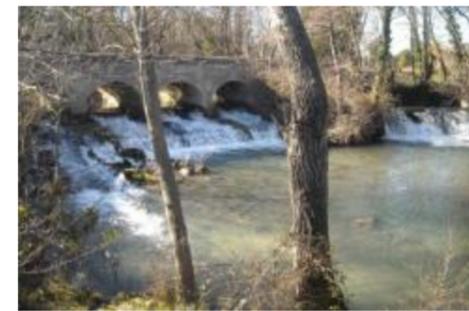
Vue d'ensemble du seuil depuis la rive droite (01-2013)

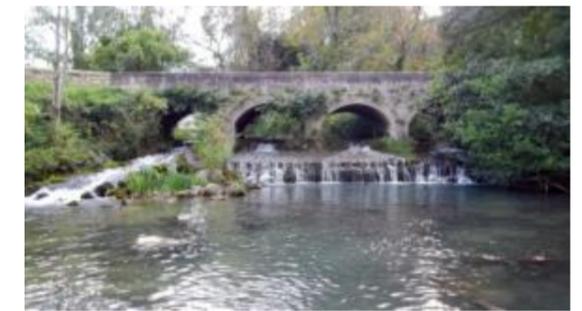
Vue d'ensemble du seuil depuis l'aval (10-2013)

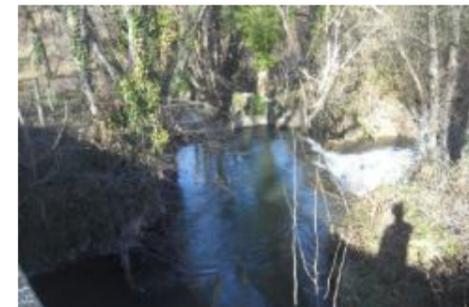
Depuis la RD46 - Départ du canal de l'ancienne usine (01-2013)

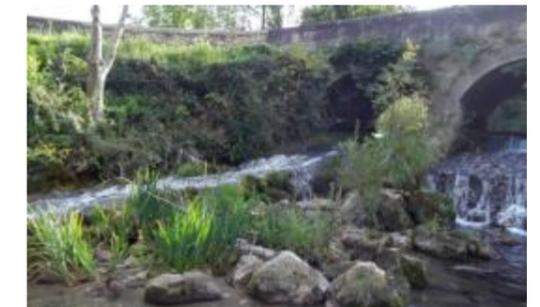
Vue depuis l'aval sur la passe à poissons (10-2013)

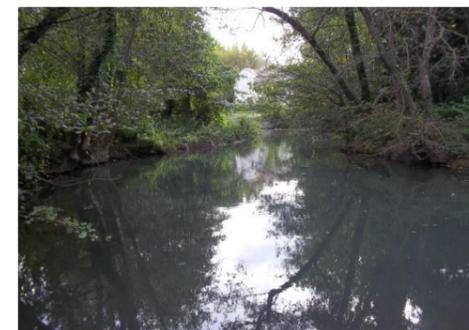
Le plan d'eau amont (10-2013))

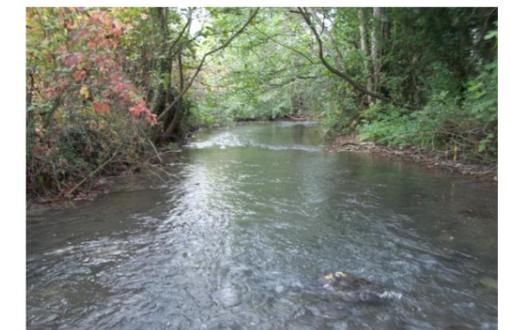
Le lit aval (10-2013))

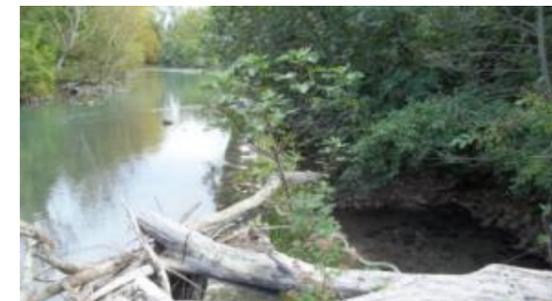
Vue dans l'axe du seuil depuis la rive droite (10-2013)

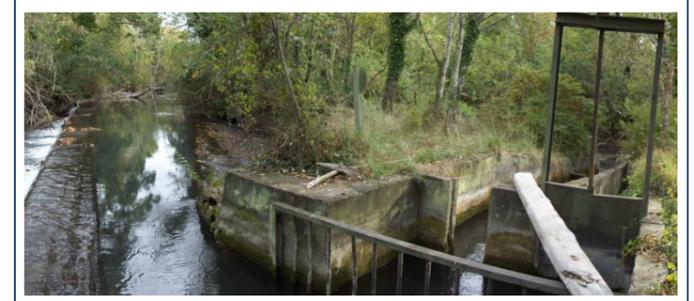
Vue du seuil depuis la prise d'eau de la passe à poissons (10-2013)

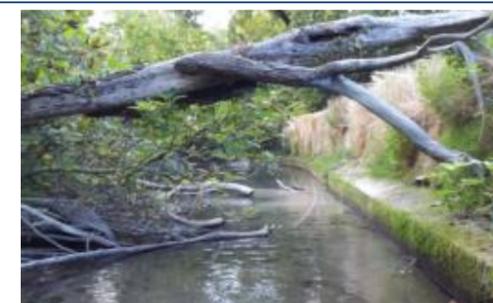
Vue sur le seuil depuis l'aval (09-2013)

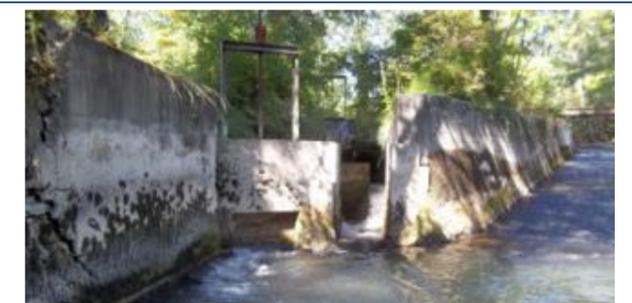
Vue depuis l'aval sur l'entrée de passe à poissons (09-2013)

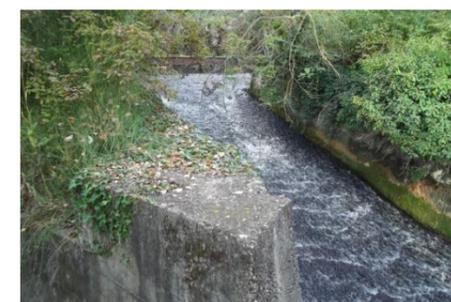
Déversoir jouxtant la passe à poissons (10-2013)

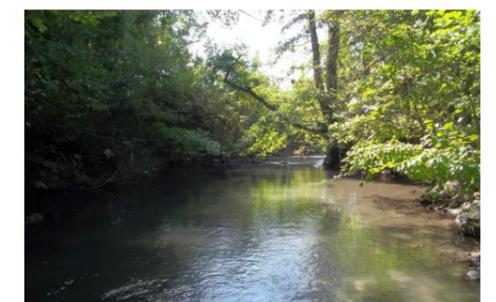
Vue sur le lit en aval du seuil (09-2013)

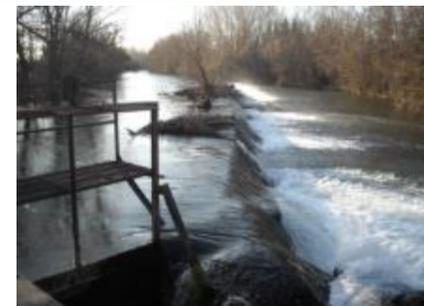
Vue dans l'axe du seuil depuis la rive droite (01-2013)

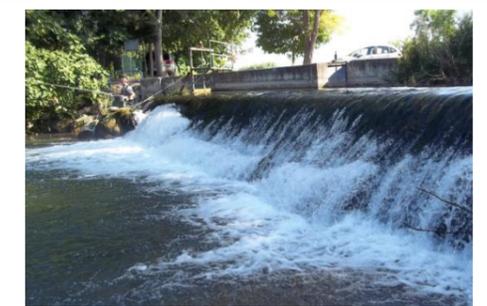
Vue vers le seuil et le vannage et la prise d'eau (09-2013)

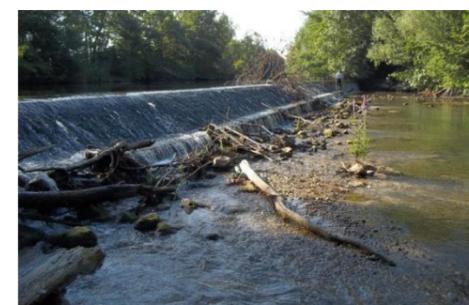
Vue dans l'axe aval seuil depuis la rive droite (09-2013)

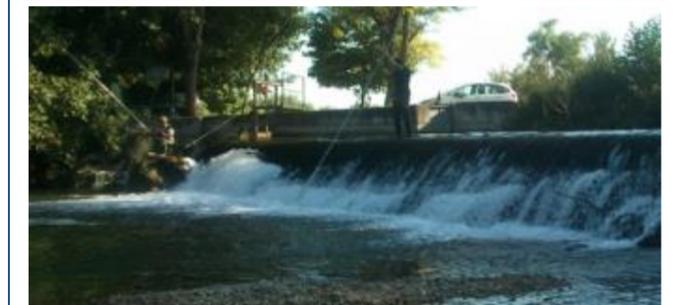
Vue depuis l'aval vers la rive droite (09-2013)

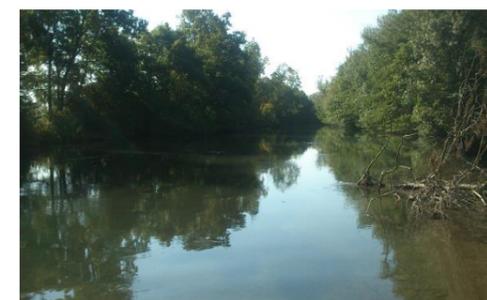
Le plan d'eau amont (09-2013)

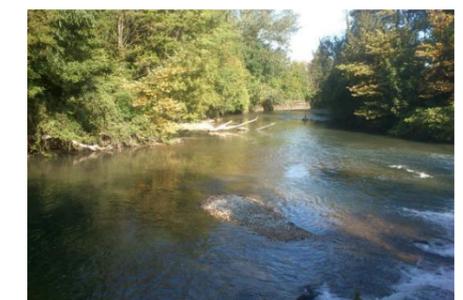
Le cours aval (09-2013)

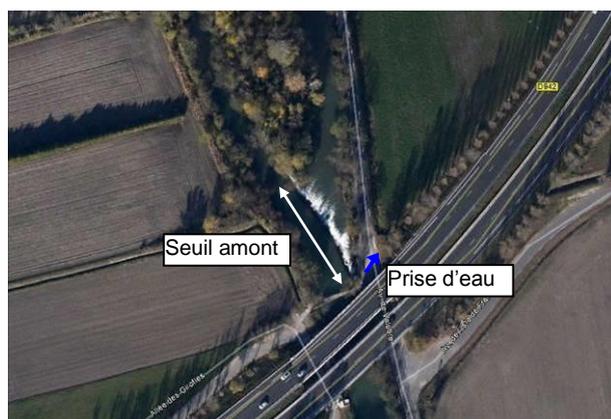
*Photo 1 - Seuil de la prise du Moulin des toiles (Amont) - Vues aérienne du seuil*

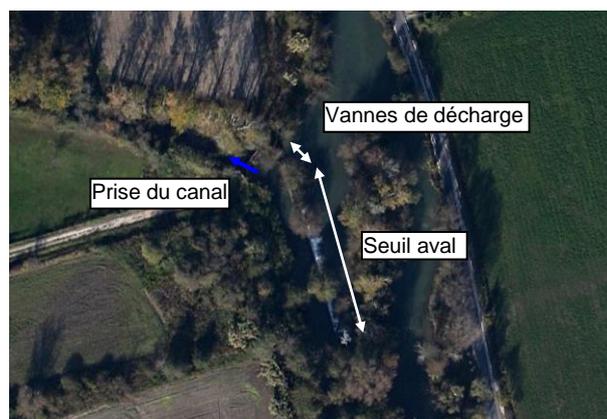
*Photo 2 - Seuil de la prise du Moulin des toiles (Aval) - Vues aérienne du seuil*

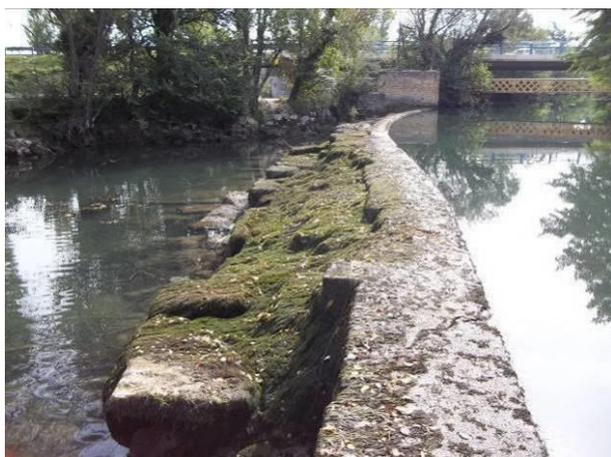
Quelques sous-cavements sont visibles au niveau du parement aval de l'ouvrage. Ces sous-cavements semblent avoir pour origine des mouvements de maçonneries mal agencés lors de leur mise en place.

*Photo 3 - Seuil de la prise du Moulin des toiles (Amont) - Vues d'ensemble hors d'eau des maçonneries du parement aval*

Afin de stabiliser le phénomène, il est préconisés de combler ces cavités par du béton non armé.

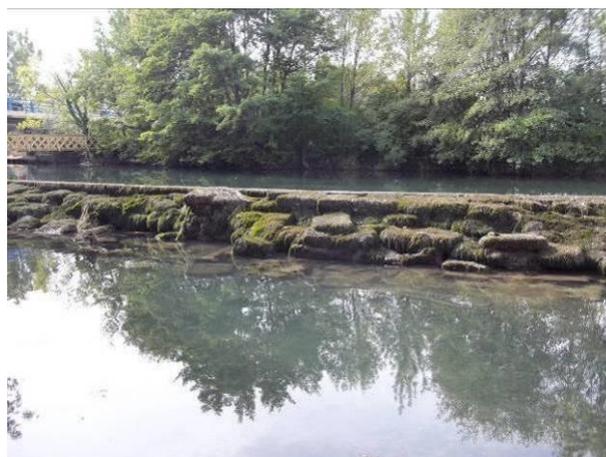
*Photo 4 - Seuil de la prise du Moulin des toiles (Amont) - Déplacement de plusieurs maçonneries du parement aval*

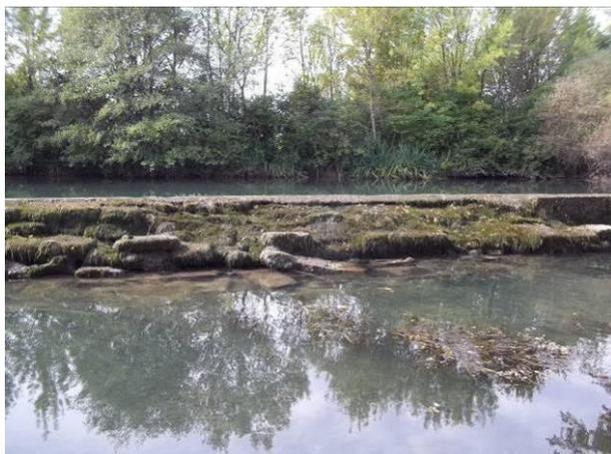
*Photo 5 - Seuil de la prise du Moulin des toiles (Amont) - Sous-cavements sous certaines maçonneries du parement aval*

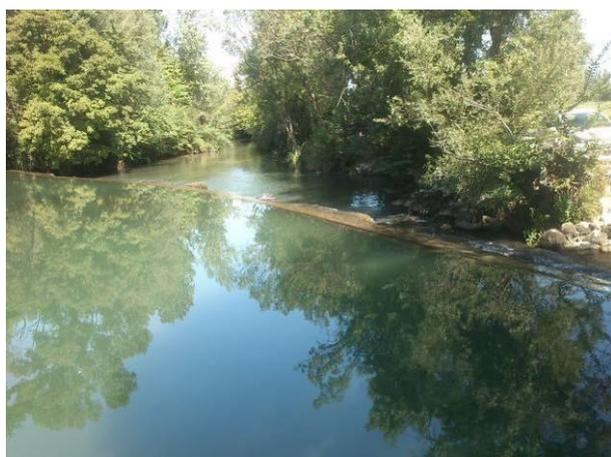
*Photo 6 - Seuil de la prise du Moulin des toiles (Amont) - Parement amont immergé*

Aucune préconisation particulière n'est formulée concernant le parement amont.

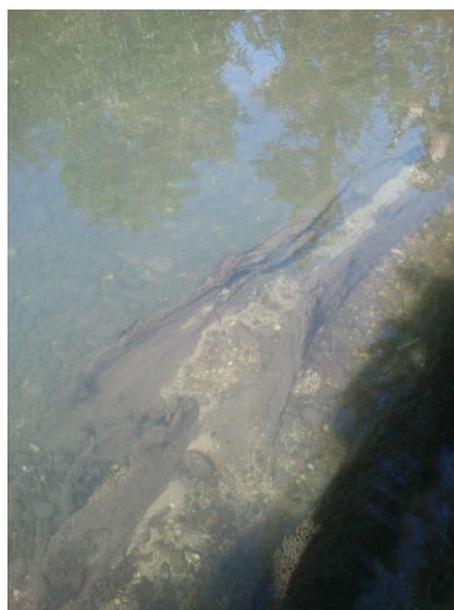
Une accumulation de matériaux est néanmoins visible contre le parement amont comme pour la majorité des seuils.

*Photo 7 - Seuil de la prise du Moulin des toiles (Amont) - Accumulation de matériaux contre le parement amont du seuil*

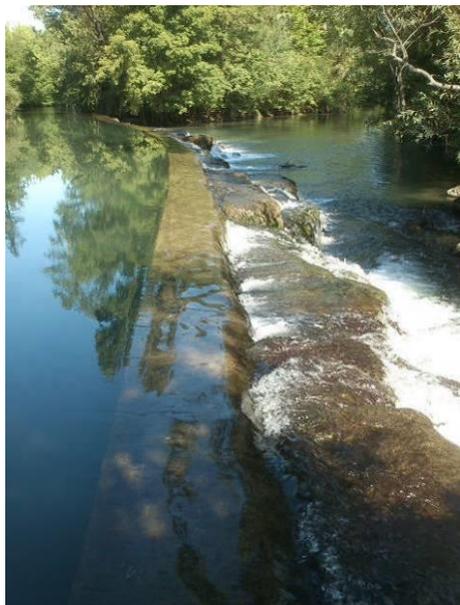
Le couronnement du seuil apparaît globalement en bon état et n'appelle aucune remarque particulière.

*Photo 8 - Seuil de la prise du Moulin des toiles (Amont) - Vues d'ensemble du couronnement du seuil*

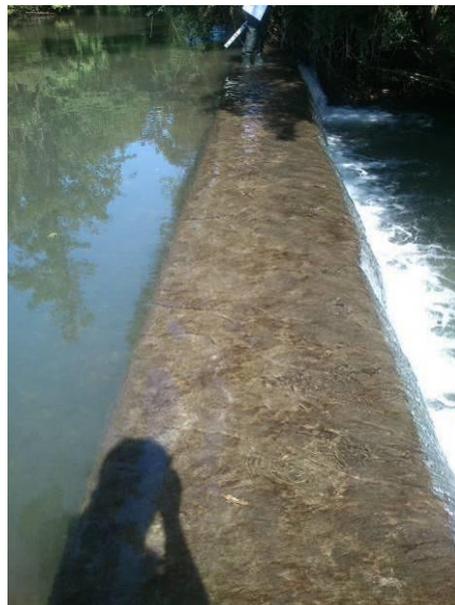
*Photo 9 - Seuil de la prise du Moulin des toiles (Amont) - Etat de surface satisfaisant du couronnement du seuil*

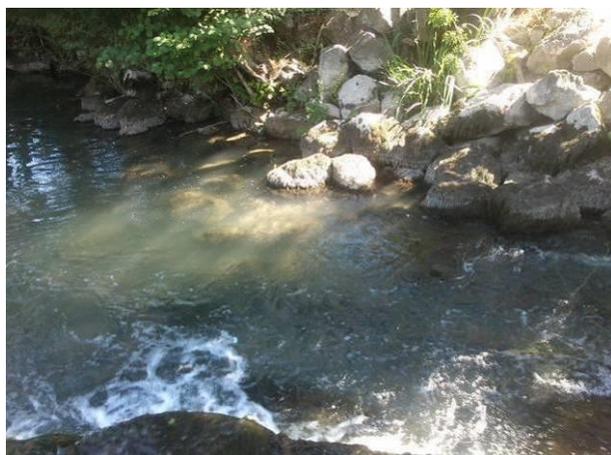
Les enrochements de protection de la berge constituant l'appui rive droite du seuil sont percolés au béton et apparaissent bien en place.

*Photo 10 - Seuil de la prise du Moulin des toiles (Amont) - Protection en enrochements de l'appui aval rive droite du seuil*

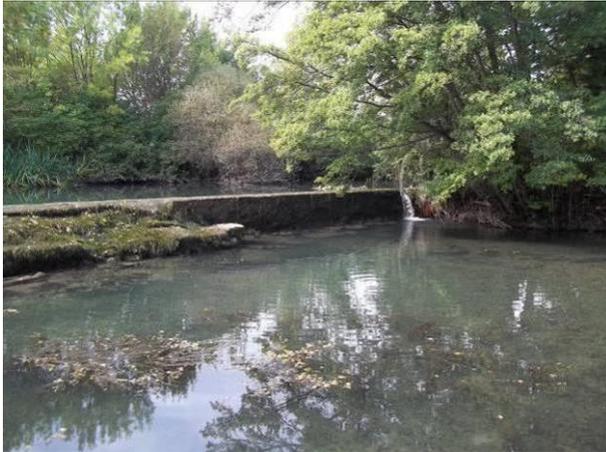
Une fosse de dissipation semble s'être développée en aval rive gauche du seuil. Cette fosse ne semble pas être à l'origine de la formation des sous-cavements sous le pied aval de l'ouvrage. Le comblement des cavités présentes dans l'ouvrage devrait permettre de stabiliser le phénomène sans nécessité d'intervention dans la fosse elle-même.

*Photo 11 - Seuil de la prise du Moulin des toiles (Amont) - Fosse de dissipation en aval de la zone de déversement préférentielle en extrémité rive gauche du seuil*

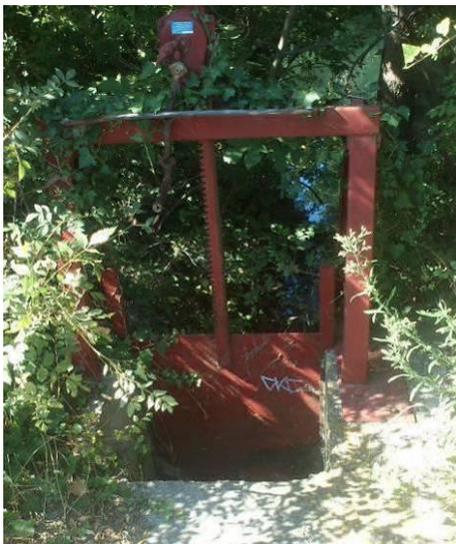
La vanne de régulation de la prise d'eau située en amont immédiat rive droite du seuil apparaît en bon état d'entretien et n'apporte pas de remarque particulière.

*Photo 12 - Seuil de la prise du Moulin des toiles (Amont) - Vanne de régulation de la prise d'eau en amont du rive droite du seuil*

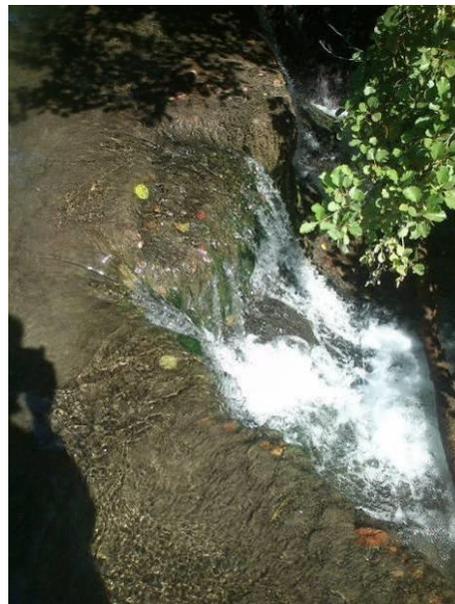
- Quelques points de désordres, essentiellement en lien avec des mouvements de moellons supérieurs du couronnement, sont également visibles le long du seuil. Ces points restant limités et n'ayant à priori pas de conséquence sur la stabilité des maçonneries sous-jacentes, aucune préconisation n'est formulée concernant ces points singuliers.

*Photo 14 - Seuil de la prise du Moulin des toiles (Aval) - Léger endommagement des maçonneries au niveau d'un point singulier localisé en partie centrale du seuil*

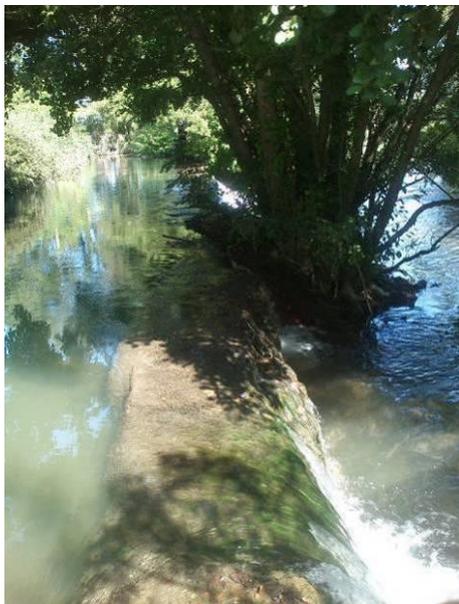
*Photo 15 - Seuil de la prise du Moulin des toiles (Aval) - Développement d'un arbre en pied aval des maçonneries au niveau de la partie centrale du seuil*

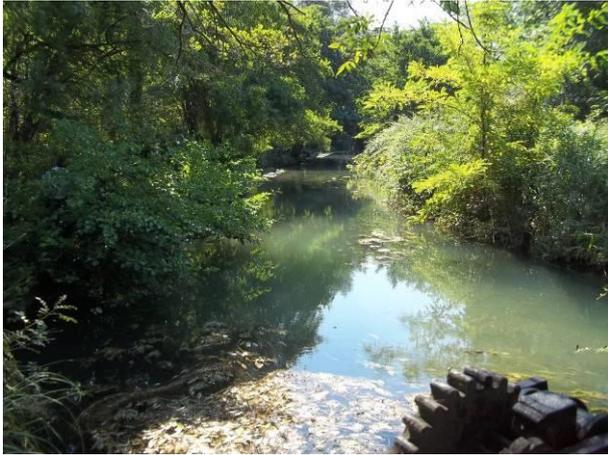
**Photo 16 - Seuil de la prise du Moulin des toiles (Aval) - Parement amont totalement immergé**

Aucune préconisation particulière n'est formulée concernant le parement amont.

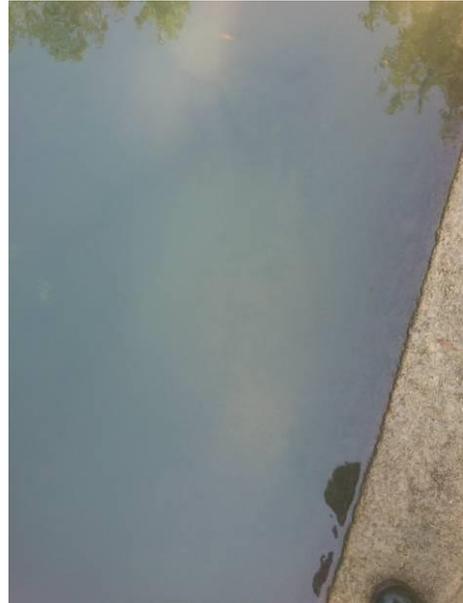
Malgré la faible visibilité, une accumulation de matériaux peut être une nouvelle fois distinguée contre ce parement.

**Photo 17 - Seuil de la prise du Moulin des toiles (Aval) - Accumulation de matériaux contre le parement amont**

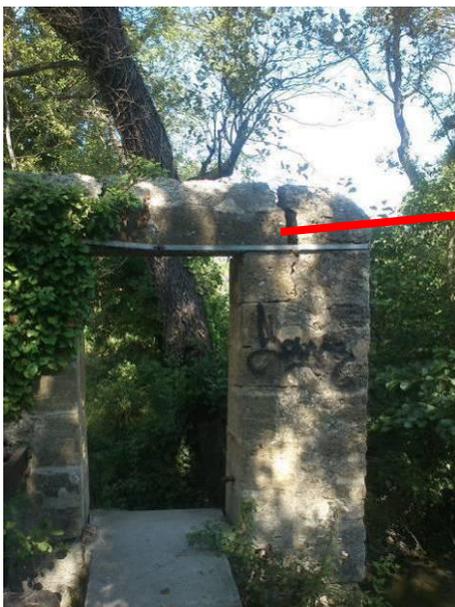
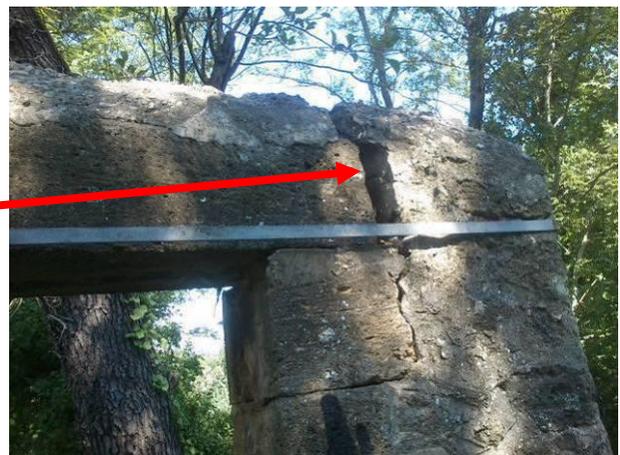
Le linteau d'une ancienne porte d'accès aux vannes (*qui n'est plus utilisée*) a également subi des mouvements important malgré la mise en place d'un cerclage. Il est préconisé de déconstruire totalement ce linteau afin de sécuriser la zone.

**Photos 18 et 19 - Seuil de la prise du Moulin des toiles (Aval) - Mouvement des maçonneries au niveau à priori du linteau d'une ancienne porte d'accès aux vannes de décharge**

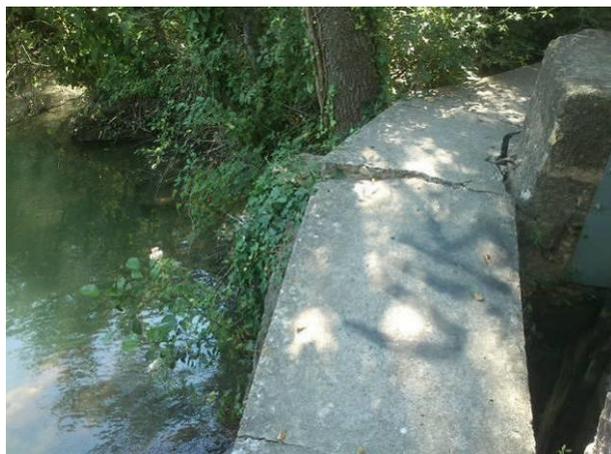
Les principales observations concernant le couronnement du seuil portent sur la zone des vannes de décharge pour laquelle les maçonneries ont subi des mouvements à mettre au crédit de la vétusté de l'ouvrage. Ces mouvements pourraient à terme engendrer un blocage des vannes. Il est donc préconisé de stabiliser ces maçonneries par un repositionnement et un rejointoiement.

*Photo 20 - Seuil de la prise du Moulin des toiles (Aval) - Mouvement des maçonneries en aval immédiat des vannes de décharge (zone non à priori non déversante du seuil)*

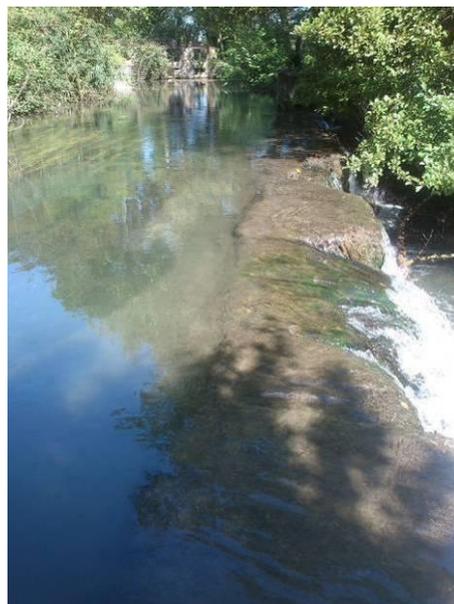
*Photo 21 - Seuil de la prise du Moulin des toiles (Aval) - Zone déversante en partie centrale du seuil*

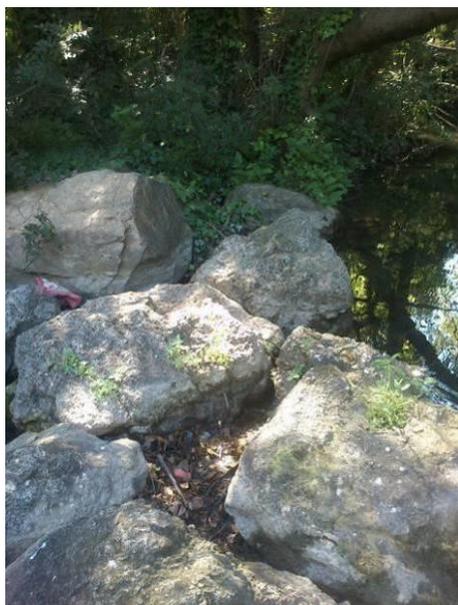
L'appui rive droite du seuil est constitué d'enrochements de blocométrie importante qui n'apporte aucune remarque.

*Photo 22 - Seuil de la prise du Moulin des toiles (Aval) - Enrochement de protection de l'appui rive droite du seuil*

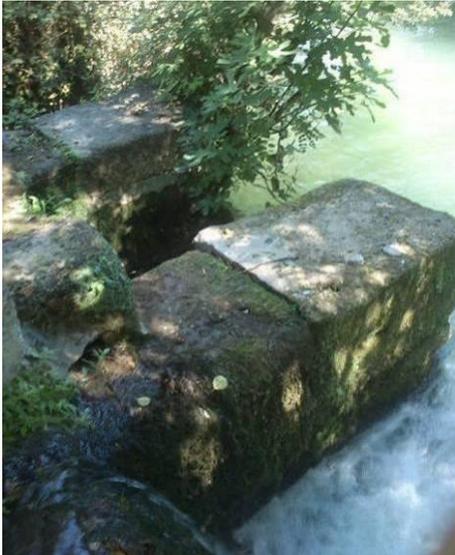
Une fosse de dissipation semble s'être développée préférentiellement en aval des vannes de décharge. La présence d'une telle fosse confirme la nécessité de stabiliser les mouvements des maçonneries observés dans cette zone.

*Photo 24 - Seuil de la prise du Moulin des toiles (Aval) - Fosse de dissipation en aval immédiat des vannes de décharge*

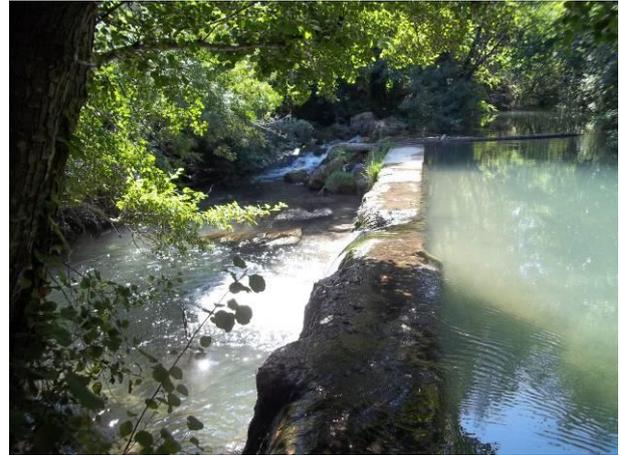
*Photo 23 - Seuil de la prise du Moulin des toiles (Aval) - Fosse de dissipation en aval immédiat de la zone déversante du seuil*

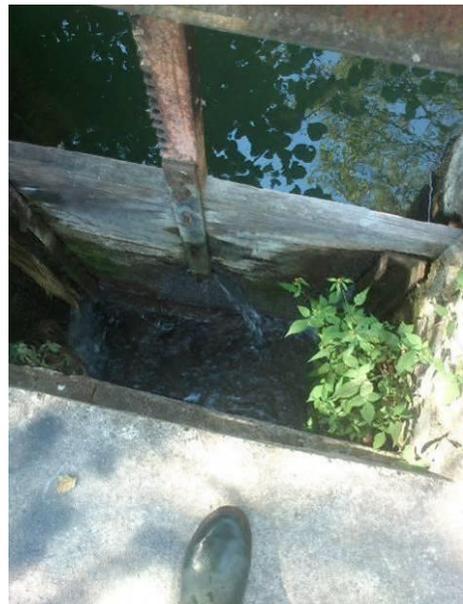
Les vannes de décharge sont constituées de tabliers en bois actionnés par des crémaillères et des réducteurs. Les tabliers en bois sont partiellement dégradés et fuyards. Il est préconisé de les remplacer par des tôles métalliques avec cornières de renfort.

*Photo 26 - Seuil de la prise du Moulin des toiles (Aval) - Tablier en bois des vannes de décharge*

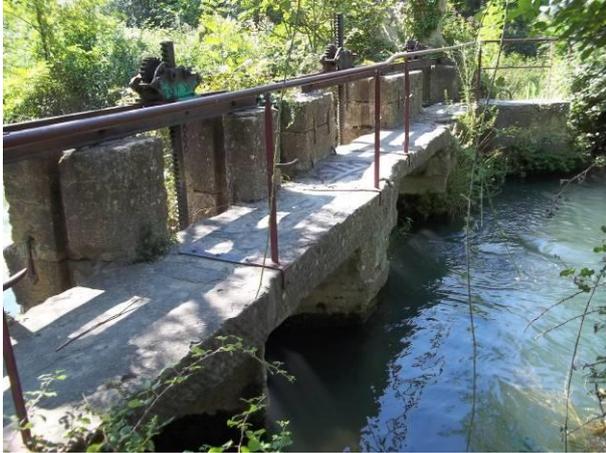
Les vannes de régulation de la prise d'eau du canal apparaissent en bon état et n'apportent aucune remarque.

A noter néanmoins que le garde-corps aval n'est pas conforme à la réglementation de sécurité actuellement en vigueur.

*Photo 27 - Seuil de la prise du Moulin des toiles (Aval) - Prise d'eau du canal du Moulin des toiles au niveau de l'appui rive gauche du seuil*

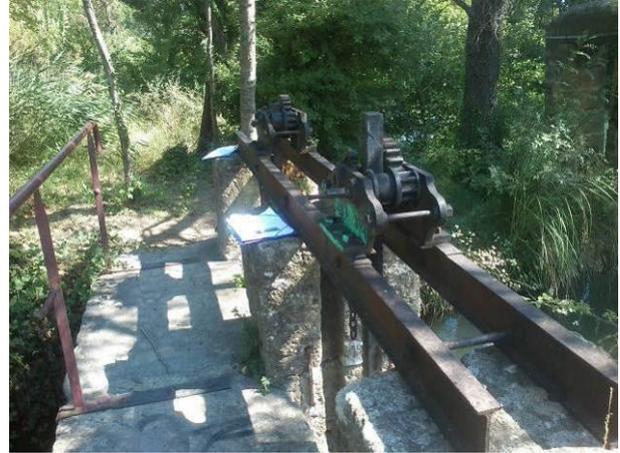
*Photo 28 - Seuil de la prise du Moulin des toiles (Aval) - Dispositif de manœuvre des vannes de régulation de la prise d'eau du canal*

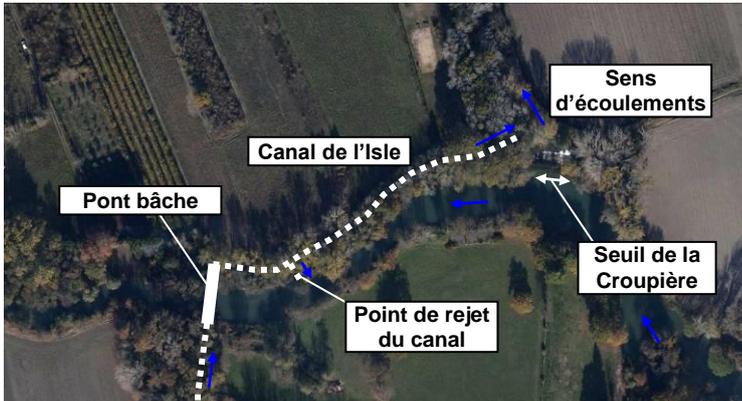
Photo 29 - Seuil de la Croupière - Vue aérienne de l'implantation du seuil

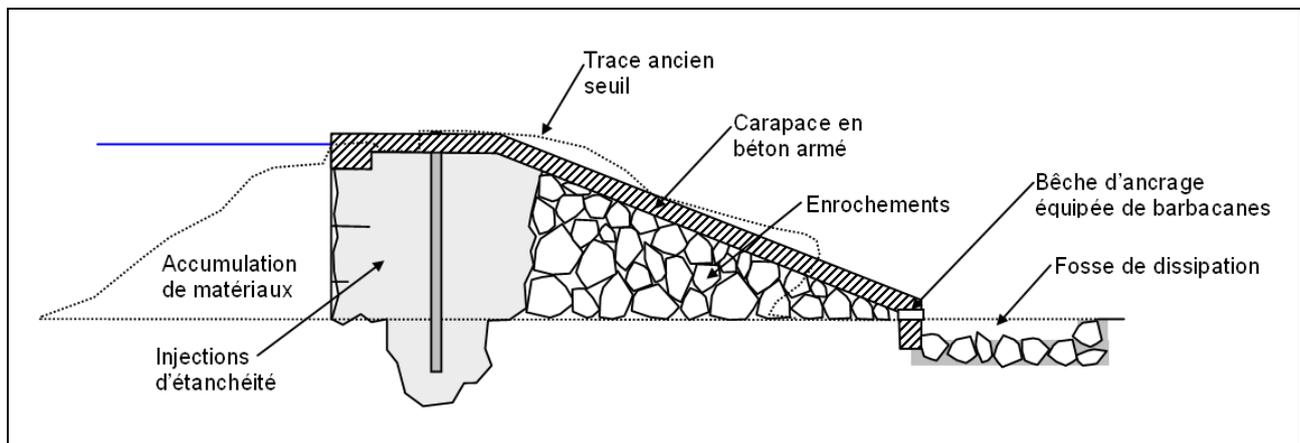
*Configuration du seuil de la Croupière projeté après travaux de confortements*

- ▶ une fois la partie amont du seuil étanchée, il conviendra de déconstruire l'ensemble du pied aval afin de remplacer les déblais et gravas divers actuellement présents par des enrochements libres permettant un drainage correct du corps de l'ouvrage.
- ▶ L'ensemble du seuil sera ensuite recouvert d'une carapace en béton armé équipée de barbacanes permettant l'évacuation des infiltrations résiduelles du corps de l'ouvrage.
- ▶ Si les calculs de ressaut en montrent la nécessité, une fosse de dissipation aval pourra également être aménagée en enrochements percolés.

L'affinement technique de ces confortements nécessitera la réalisation d'une campagne de reconnaissances géotechnique via quelques sondages réalisés dans le corps de l'ouvrage ainsi que dans sa fondation.

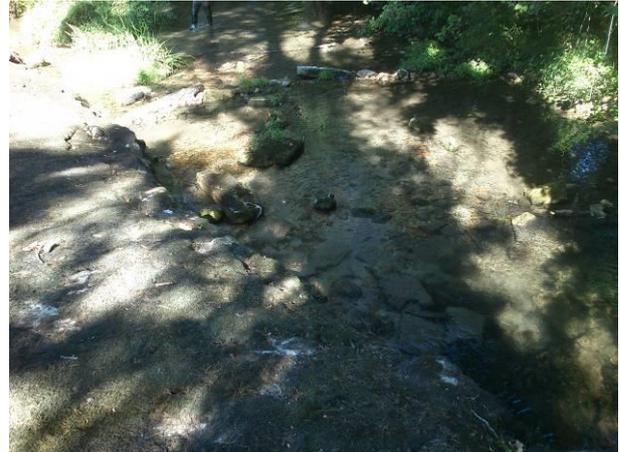
Le coursier du seuil présente une dégradation très importante sur l'ensemble de son pied aval.

**Photo 31 - Seuil de la Croupière - Pied du parement aval**

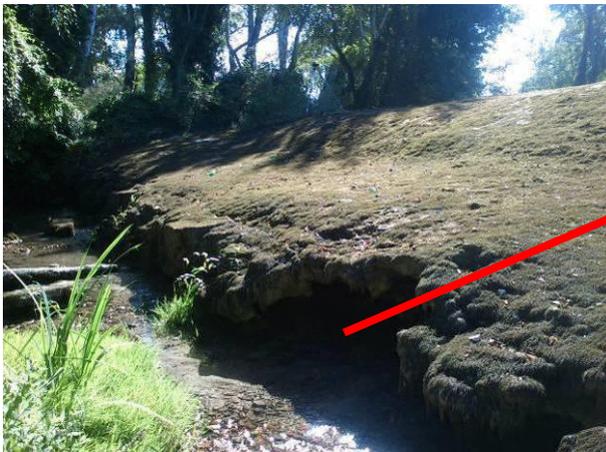
**Photo 32 - Seuil de la Croupière - Sous-cavements très importants sous le pied aval**

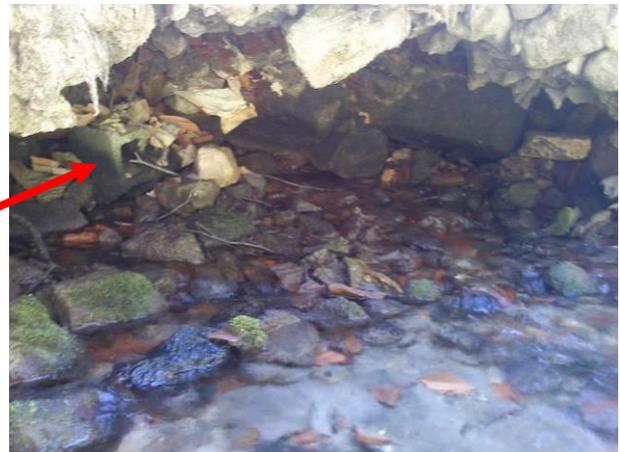
En effet, l'inspection visuelle permet de constater que la partie aval du corps du seuil est constituée d'éléments de déblais divers de déconstruction (*agglomérés, gravas, blocs de béton, etc.*) non adaptés à la réalisation d'un ouvrage hydraulique. Ces éléments sont recouverts d'une simple carapace de béton non armé. Ainsi, le dégradation de l'ouvrage pourrait résulter d'une infiltration des écoulements à travers des fissures de la carapace lors des déversements sur le seuil en crues. Ces infiltrations exercent ensuite des pressions de le corps du seuil et sous sa carapace qui conduisent à l'arrachement des déblais impropres constituant son corps.

**Photo 33 - Seuil de la Croupière - Corps de la partie aval du seuil constitué de déblais divers de déconstruction**

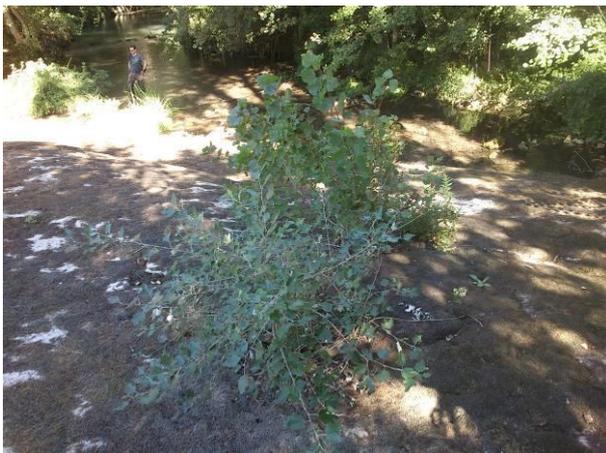
- ▶ Un arbuste sur le coursier aval dont les racines sont susceptibles à terme de fissurer et de soulever une partie de la carapace en béton accentuant ainsi le phénomène d'infiltrations des pressions en crues et de dégradation du corps du seuil,
- ▶ Un arbre dans le pied aval rive gauche dont les racines sont également susceptibles de déstabiliser directement les blocs présents dans le corps de l'ouvrage.

**Photo 34 - Seuil de la Croupière - Développement d'arbustes sur le parement aval**

Ces végétaux seront retirés lors des travaux de confortement évoqués ci-dessus.

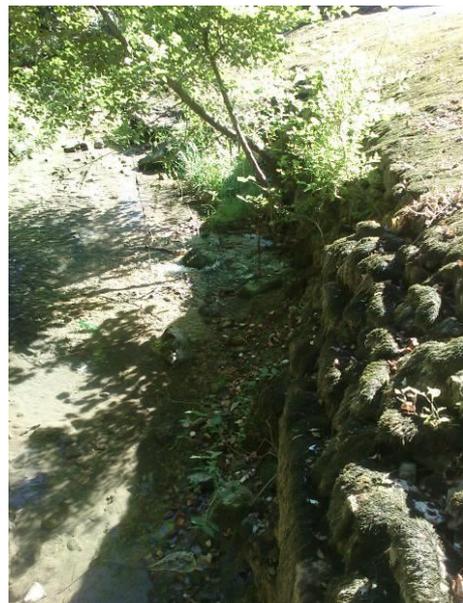
**Photo 35 - Seuil de la Croupière - Développement d'un arbre à l'intérieur du pied aval rive gauche**

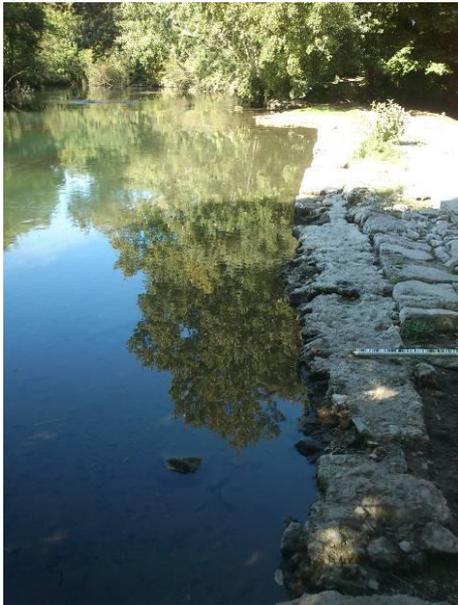
Le parement amont du seuil est non visible et entièrement remblayé par les alluvions de la rivière.

*Photo 36 - Seuil de la Croupière - Parement amont immergé*

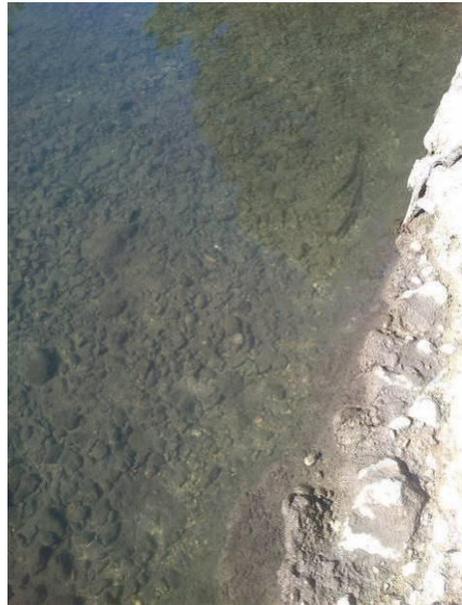
*Photo 37 - Seuil de la Croupière - Accumulation d'alluvions contre le parement amont de l'ouvrage*

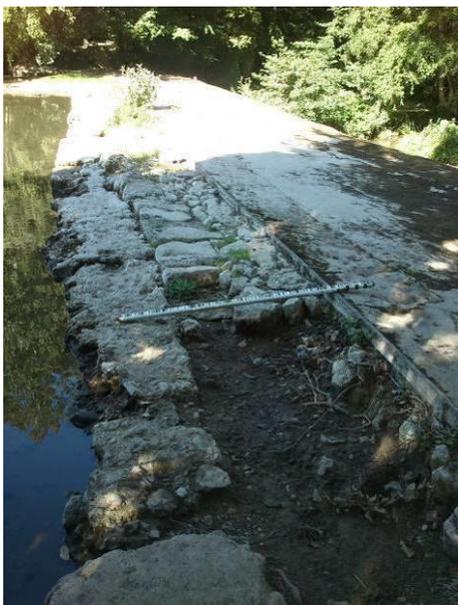
Le couronnement apparait superficiellement endommagé en partie droite du seuil : des éléments de maçonneries ont été arrachés en amont immédiat du plat métallique observable sur tout le linéaire du seuil. Il est préconisé de recréer une carapace en béton armé au niveau de ce couronnement afin de protéger le corps du seuil dont la constitution n'est pas connue.

*Photo 39 - Seuil de la Croupière - Endommagement des maçonneries de la partie amont du couronnement*

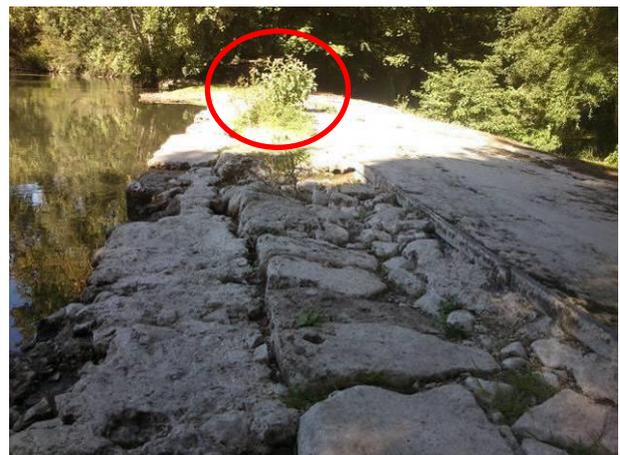
Des végétaux (*arbustes*) sont également en développement au niveau du couronnement. Il est préconisé de les retirer rapidement.

*Photo 38 - Seuil de la Croupière - Présence d'arbustes sur la couronnement*

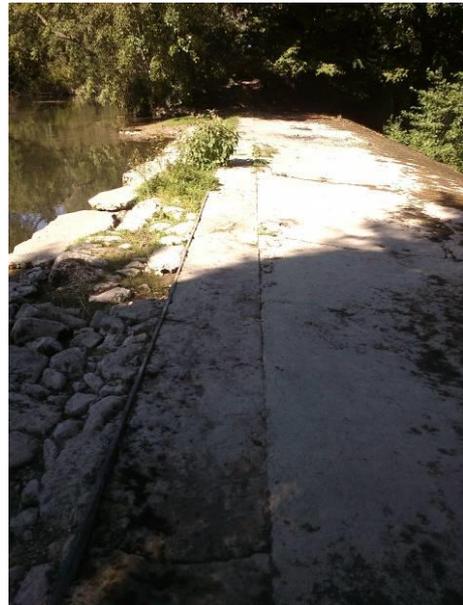
*Photo 40 - Seuil de la Croupière - Maçonneries formant la poutre d'arase du couronnement*

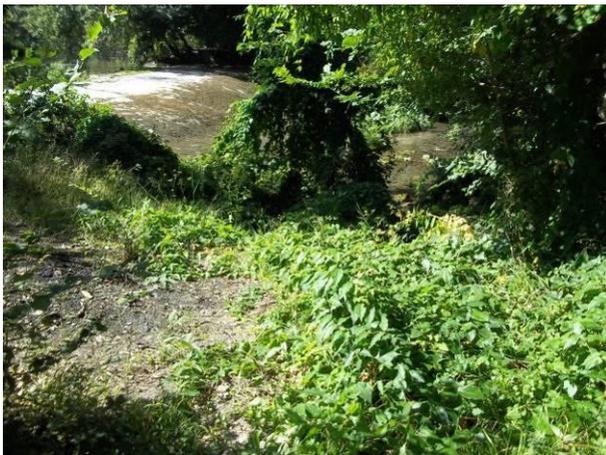
Les appuis de l'ouvrage sont visuellement en bon état (*aucun début de glissement ou contournement d'eau identifiés*) et n'apportent aucune remarque particulière.

*Photo 41 - Seuil de la Croupière - Appui rive droite*

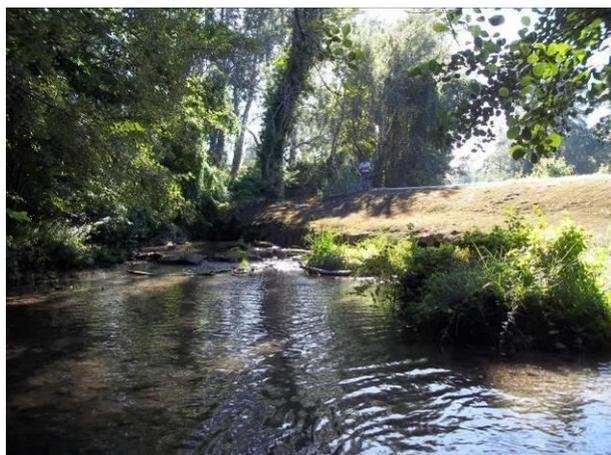
Aucune fosse de dissipation ne semble se développer en aval immédiat de l'ouvrage.

*Photo 42 - Seuil de la Croupière - Absence de fosse de dissipation aval*

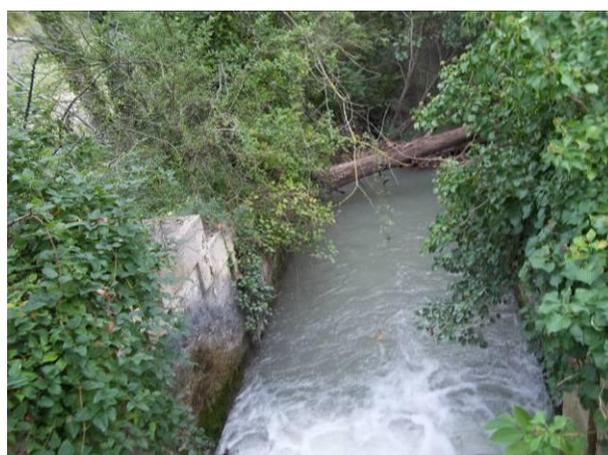
*Photo 44 - Seuil de la Croupière - Tronçon rive droite du canal de l'Isle*

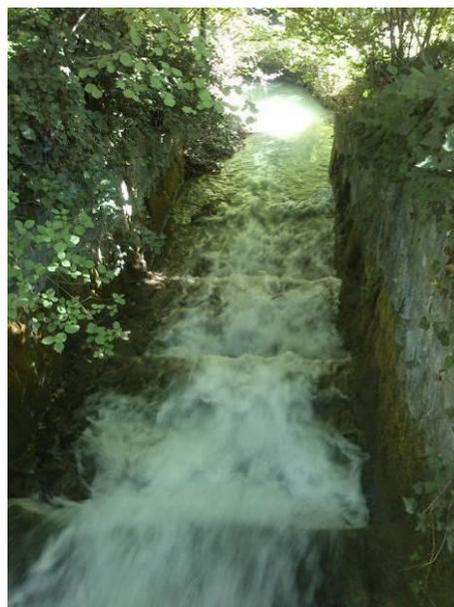
*Photo 45 - Seuil de la Croupière - Extrémité aval du canal de l'Isle*

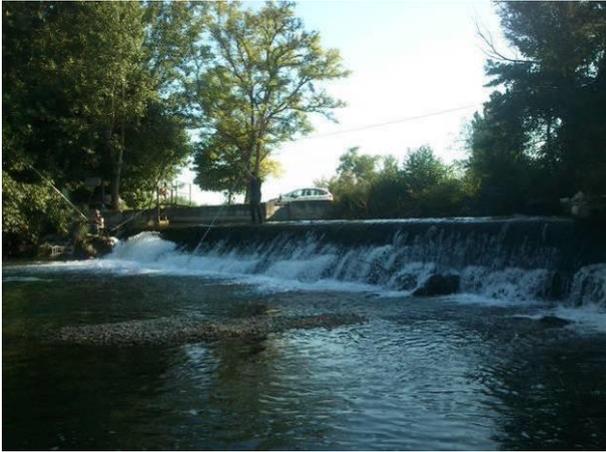
- ▶ Un premier tronçon (« *tronçon 1* ») en rive droite (*zone où le déversement est le plus important*) affiche un parement aval incliné selon une pente relativement importante mais sans désordres visibles. Le déversement important de cette zone peut néanmoins cacher d'éventuels mouvements de maçonneries,

*Photo 47 - Seuil du Moulin vieux - parment aval - rive droite*

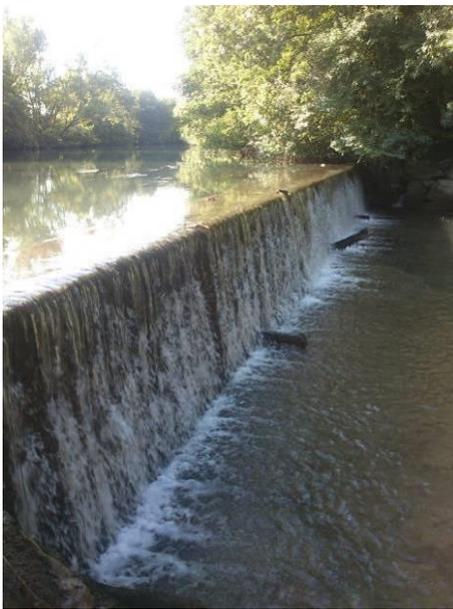
- ▶ Le troisième tronçon (« *tronçon 3* ») en rive gauche affiche un parement aval vertical équipé de quelques profilés métalliques. Si ce parement apparaît également en bon état, la présence des profilés et sa configuration différente du reste du seuil laisse à penser soit que les pans inclinés des deux autres tronçons correspondent soient à des confortements du seuil réalisés durant la vie de l'ouvrage, soit que le tronçon coté gauche n'a pas été finalisé.

*Photo 48 - Seuil du Moulin vieux - parment aval - rive gauche*

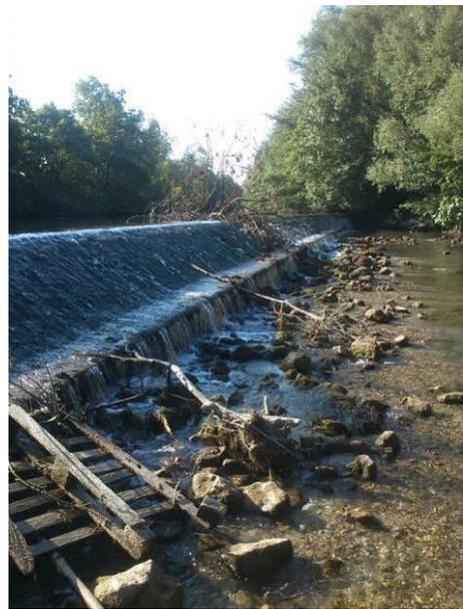
*Photo 49 - Seuil du Moulin vieux - parment aval - partie centrale*

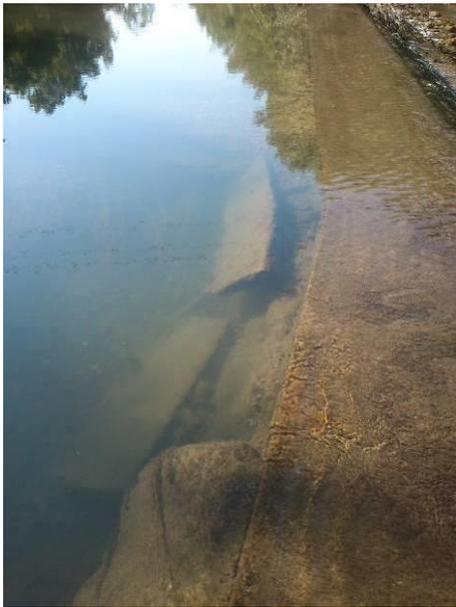
- ▶ des petites « recharges » en béton non armé semblent également avoir été réalisées en extrémité supérieure du parement amont. Ces « recharges », coulées vraisemblablement directement sur les matériaux meubles accumulés contre le seuil, ne tiennent logiquement pas dans temps, se fissurent, en lien avec des sous-cavements localisés, et se détachent du seuil. L'utilité de ces « recharges » n'étant pas identifiée, aucune préconisation particulière n'est formulée à leur égard.

*Photo 51 - Seuil du Moulin vieux - parment amont - endommagement de la recharge en béton en lien avec des sous-cavements*

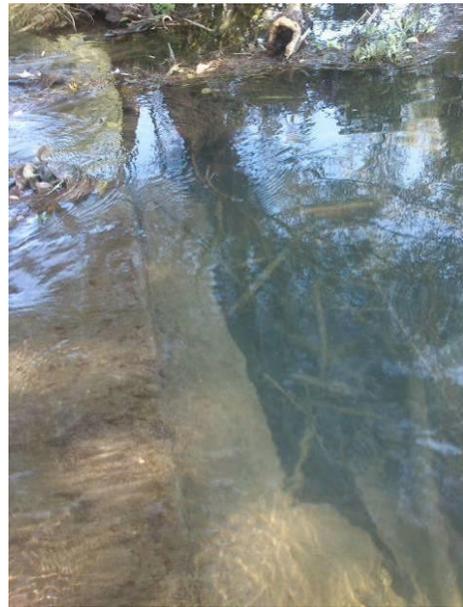
*Photo 52 - Seuil du Moulin vieux - parment amont - sous-cavements sous la recharge en béton*

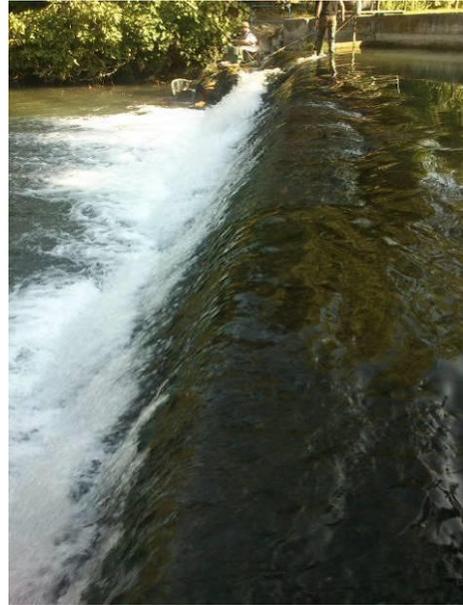
*Photo 54 - Seuil du Moulin vieux - couronnement - tronçon 1 (rive droite)*

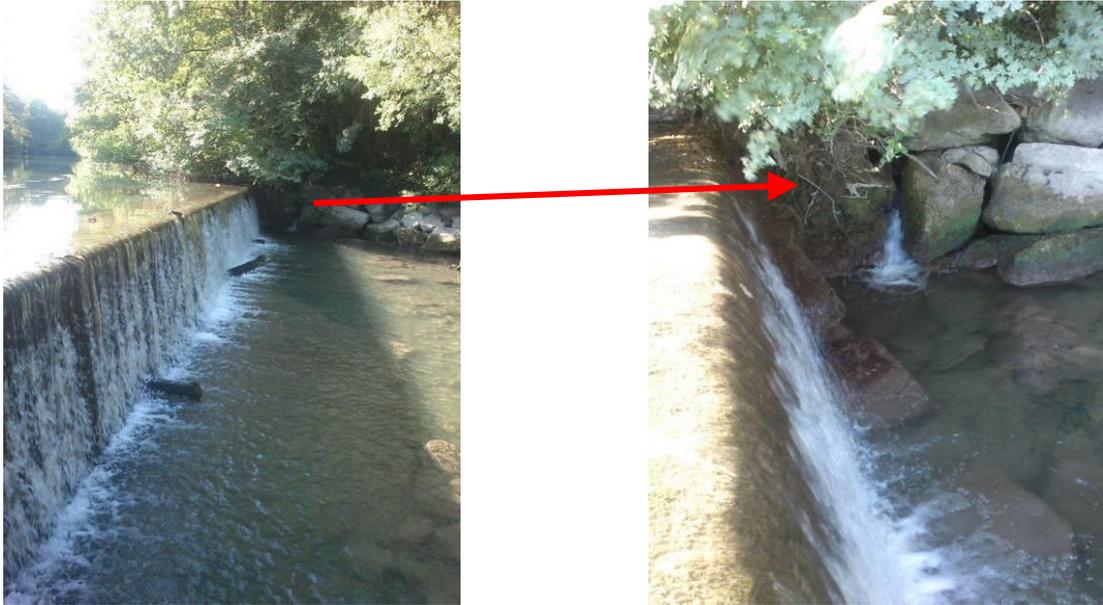
*Photos 57 et 58 - Seuil du Moulin vieux - appui rive gauche*

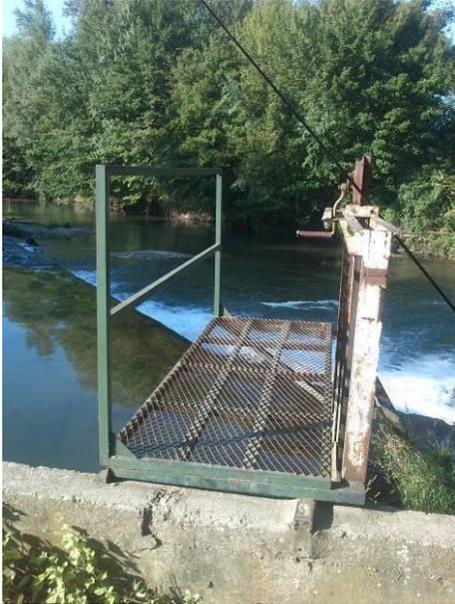
Hormis le fait que le garde-corps ne respect plus les normes de sécurité, l'ensemble de la métallerie semble en bon état.

*Photo 61 - Seuil du Moulin vieux - Passerelle d'accès au dispositif de manœuvre de la vanne de décharge*

L'ouvrage étant ouvert vers un espace public, il est préconisé de mettre en place un portillon en entrée de la passerelle avec un panneau en interdisant l'accès.

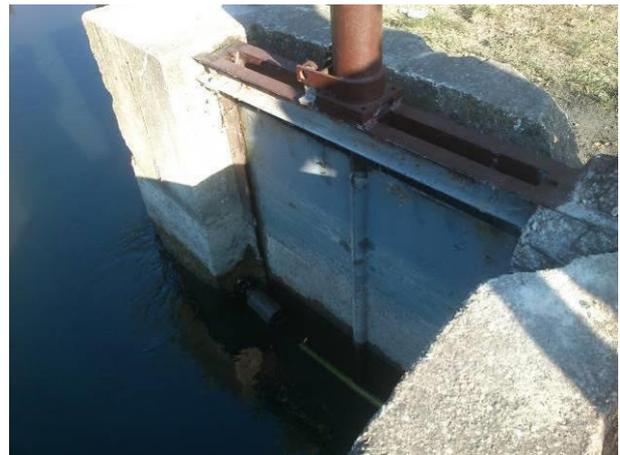
*Photo 62 - Seuil du Moulin vieux - Vanne de régulation de la prise d'eau du canal en amont de la vanne de décharge*

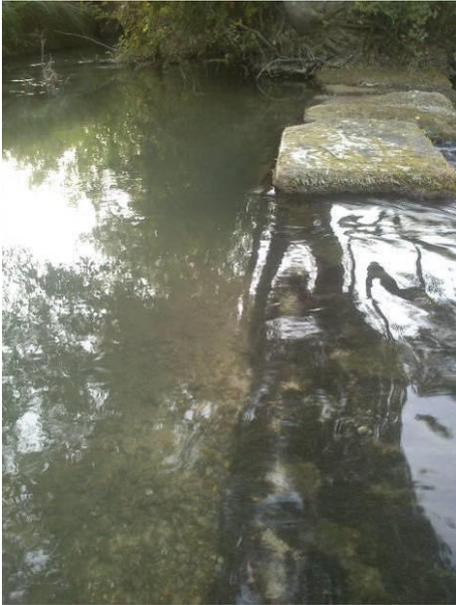
Une accumulation de matériaux est néanmoins visible contre ce parement.

*Photo 66 - Seuil de la prise des Gaffins - Accumulation de matériaux contre le parement amont du seuil*

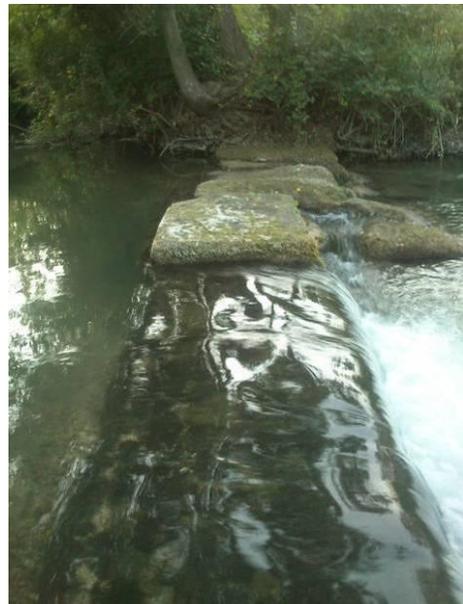
*Photo 68 - Seuil de la prise des Gaffins - Extrémité rive gauche du couronnement du seuil*

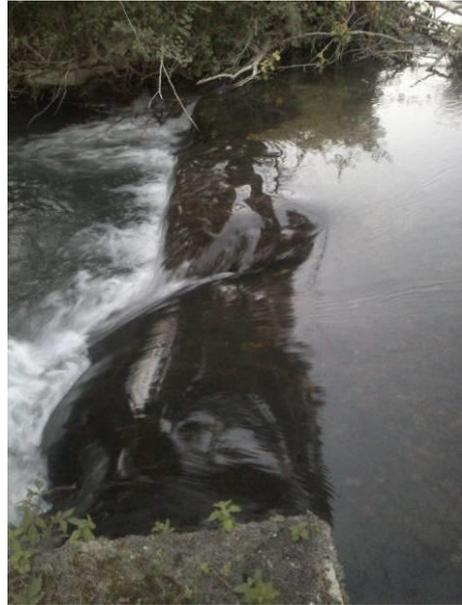
*Photo 70 - Seuil de la prise des Gaffins - Extrémité rive droite du couronnement du seuil*

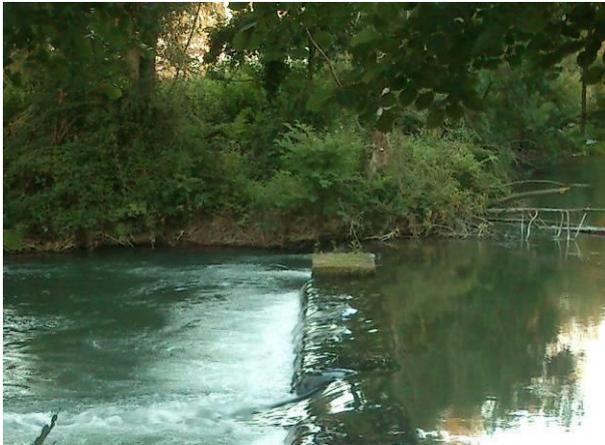
L'appui rive gauche apparaît stable du fait de la présence d'arbres dont les racines maintiennent en place la berge. En revanche, l'appui rive droite apparaît plus sensible à d'éventuels contournements ou glissements. Il est préconisé de réaliser un nettoyage de cet appui afin de mieux juger son état et si nécessaire d'envisager la mise en œuvre d'enrochements de protection.

*Photo 71 - Seuil de la prise des Gaffins - Appui rive droite*
