# Mission de maîtrise d'œuvre pour la mise en place de passes à poissons sur les Sorgues Etudes préliminaires – Fichier des annexes

DOSSIER FL34.D.0060 FAI-MDU  
Juin 2014- VF- PRE

**Annexe 4** : Diagnostic visuel de l'état des ouvrages.

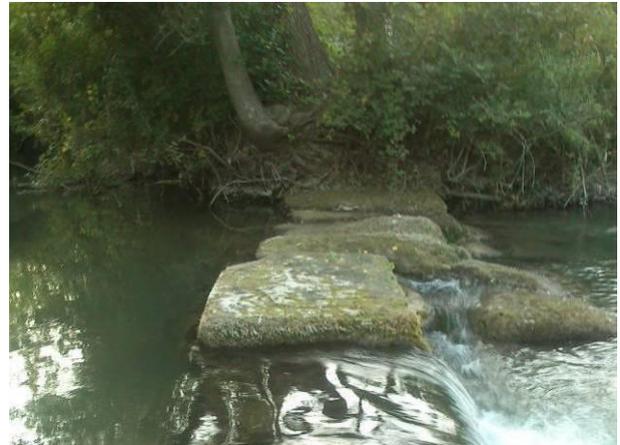
L'appui rive gauche apparaît stable du fait de la présence d'arbres dont les racines maintiennent en place la berge. En revanche, l'appui rive droite apparaît plus sensible à d'éventuels contournements ou glissements. Il est préconisé de réaliser un nettoyage de cet appui afin de mieux juger son état et si nécessaire d'envisager la mise en œuvre d'enrochements de protection.

*Photo 72 - Seuil de la prise des Gaffins - Appui rive gauche*

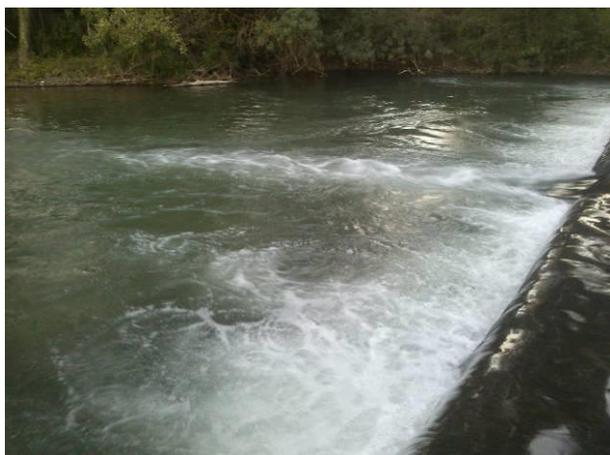
Une fosse de dissipation est présente en pied aval de l'ouvrage. Néanmoins, son emprise n'a pas pu être déterminée le jour de la visite. Comme indiqué précédemment, un levé bathymétrique est préconisé afin de déterminer la configuration et la profondeur de la fosse ainsi que son impact éventuel sur le seuil.

*Photo 73 - Seuil de la prise des Gaffins - Fosse aval*

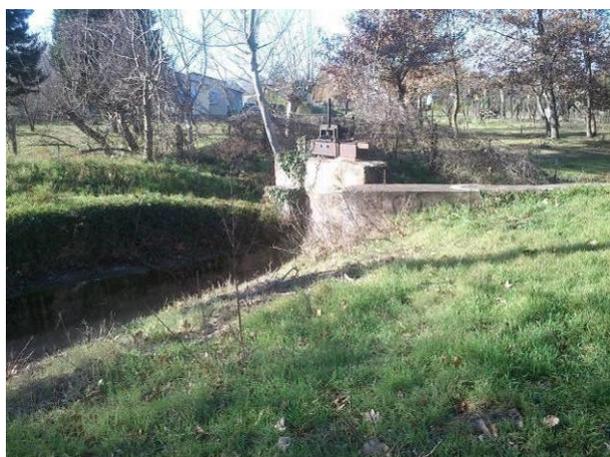
L'ouvrage de contrôle de la prise d'eau du canal du Moulin de la Roque a été visité et n'apporte pas de remarque particulière.

*Photo 74 - Seuil de la prise des Gaffins - Ouvrage de contrôle de la prise d'eau du canal du Moulin de la Roque*

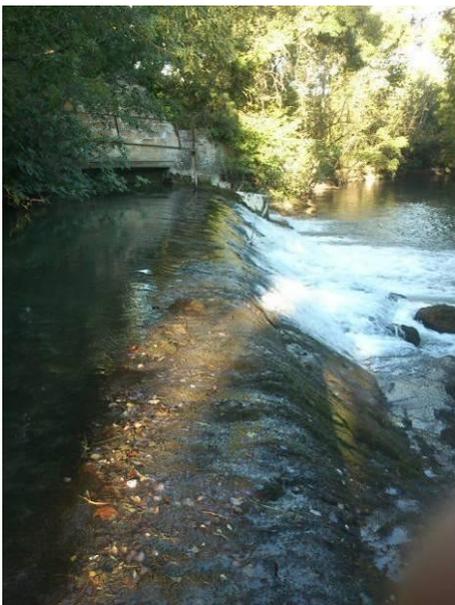
Le parement aval du seuil est totalement recouvert de mousses mais apparaît dans un état correct. Il n'amène aucune préconisation particulière.

*Photo 77 - Seuil de la patience - Vue d'ensemble du parement aval*

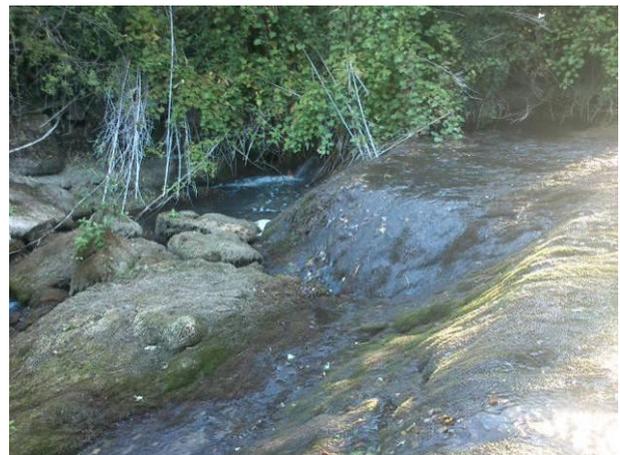
*Photo 76 - Seuil de la patience - Extrémité rive droite du parement aval*

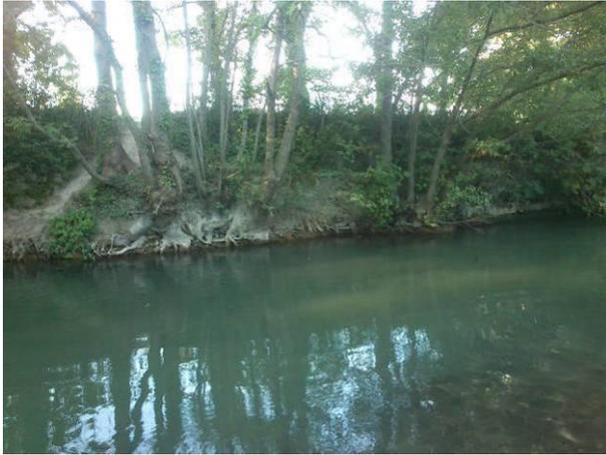
Le parement amont est entièrement submergé et n'est donc pas visible le jour de l'inspection mais laisse entrevoir une accumulation de matériaux contre le seuil.

*Photo 78 - Seuil de la patience - Parement amont non visible car immergé*

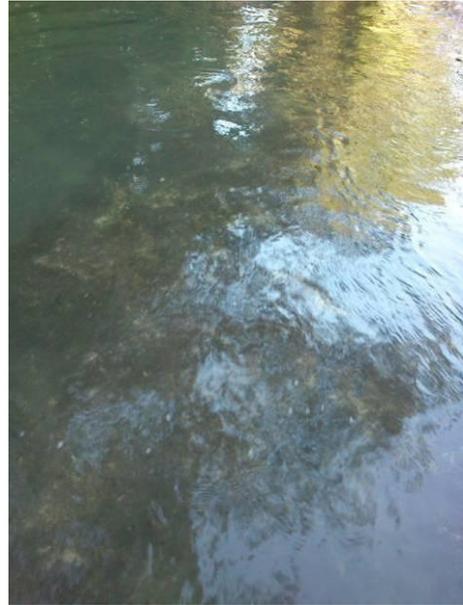
*Photo 79 - Seuil de la patience - Accumulation de matériaux contre le parement amont*

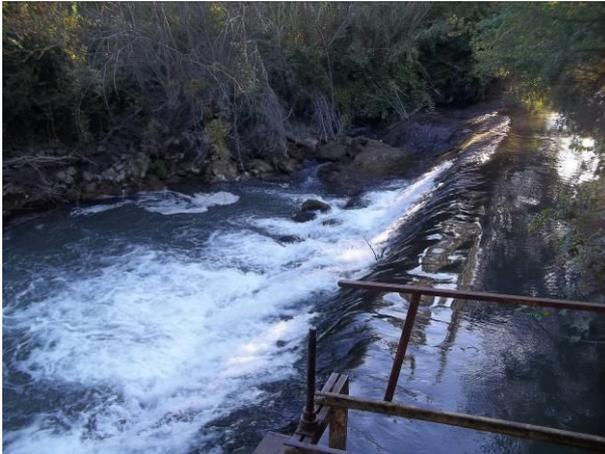
Comme pour le parement aval, le couronnement du seuil est totalement recouvert de mousses mais présente visuellement un état correct. Il n'amène aucune préconisation particulière.

*Photo 80 - Seuil de la patience - Vue d'ensemble du couronnement*

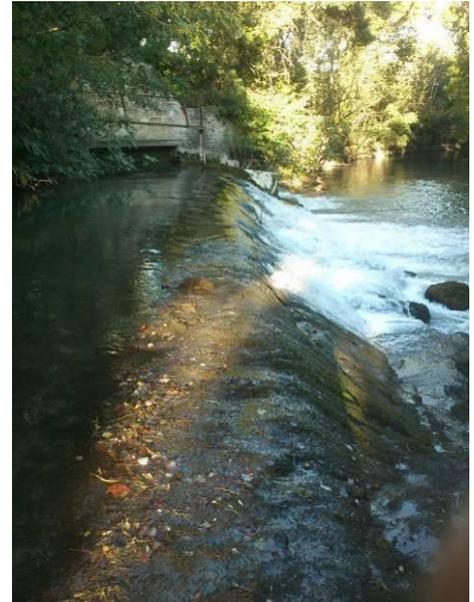
*Photo 81 - Seuil de la patience - Dépôts de mousses important sur le couronnement du seuil*

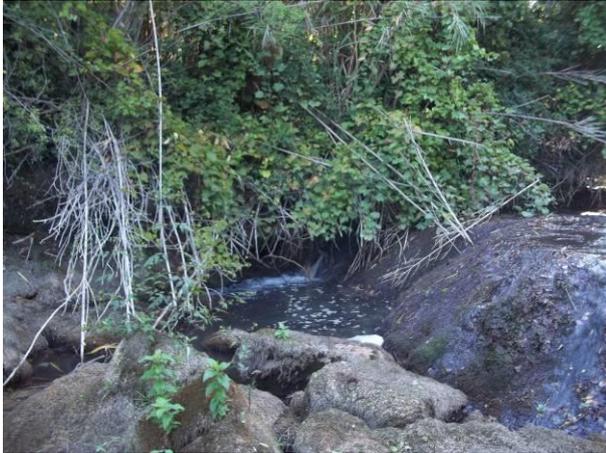
Si l'appui rive gauche, constituant une partie de l'ouvrage de régulation de la prise d'eau du canal, apparaît en bon état, en revanche des circulations d'eau, en lien avec un début d'érosion de la berge, sont visibles au niveau l'appui rive droite du seuil. En dehors de la réalisation d'un éventuel ouvrage de franchissement au niveau de cet appui, il est préconisé de recharger la berge par des enrochements percolés posés sur un filtre géotextile.

*Photo 82 - Seuil de la patience - Appui rive droite du seuil*

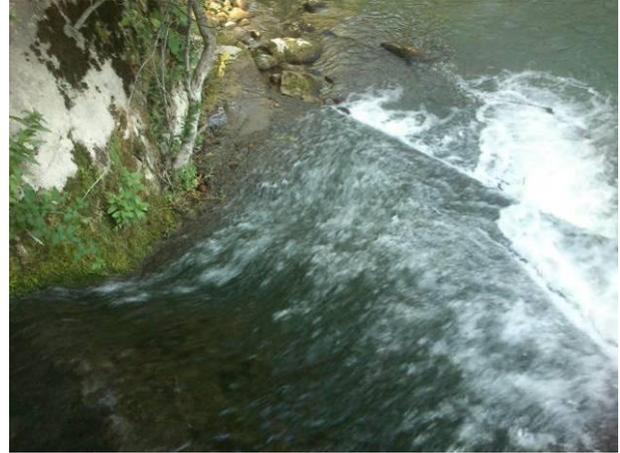
*Photo 83 - Seuil de la patience - appui rive gauche du seuil*

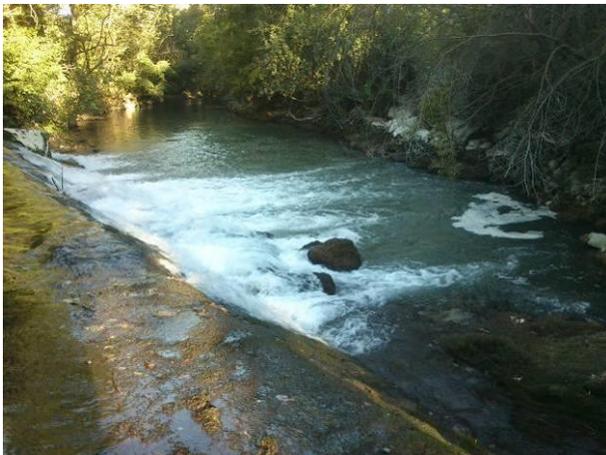
Une fosse de dissipation s'est formée en aval de la partie gauche du seuil. Aucune remarque particulière concernant cette fosse.

*Photo 84 - Seuil de la patience - Fosse de dissipation aval*

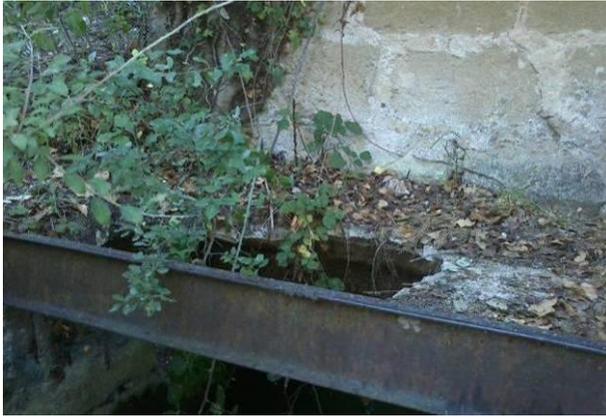
- ▶ La passerelle d'accès à la vanne de décharge qui apparaît totalement impraticable du fait de l'absence de tablier et de l'instabilité du garde-corps. Il est évidemment préconisé de remplacer totalement cette passerelle par une structure métallique respectant la réglementation actuelle,
- ▶ La passerelle d'accès la rive gauche du seuil (*constituée de poutrelles métalliques et d'un tablier en béton*), qui se développe au-dessus du canal, en aval de l'ouvrage de régulation de la prise d'eau, est équipée d'un portail d'accès qui remplit bien sa fonction. En revanche, le tablier béton de la passerelle est endommagé et nécessite une remise en état.

**Photo 85 - Seuil de la patience - Passerelle d'accès à la rive gauche du seuil**

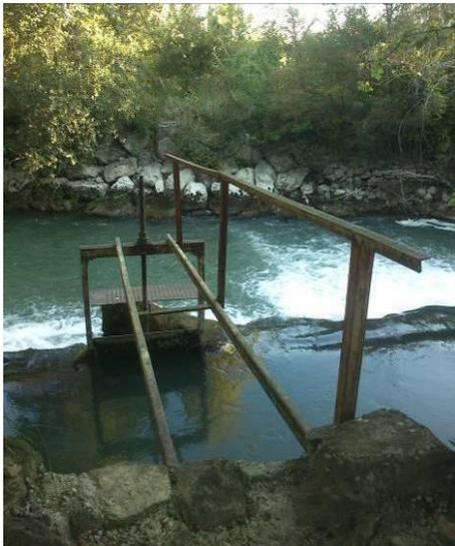
**Photo 87 - Seuil de la patience - Vue d'ensemble de la passerelle d'accès à la vanne de décharge**

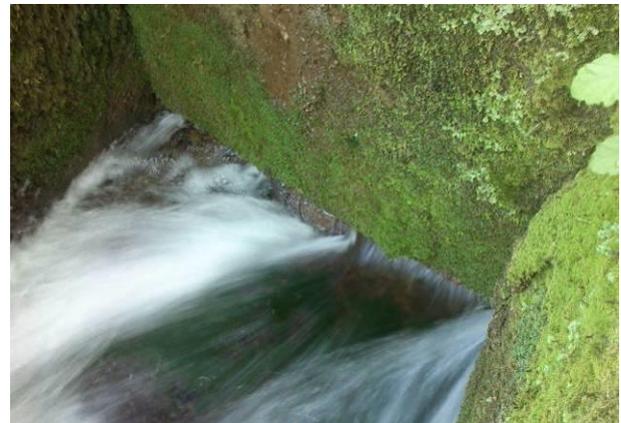
Mis à part son accès, la vanne de décharge elle-même apparaît globalement dans un état correct et n'amène aucune remarque si ce n'est un défaut d'étanchéité de son pied qui semble plus lié à la rugosité de fond de l'échancrure ou au blocage d'un embâcle qu'à la vanne elle-même.

**Photo 90 - Seuil de la patience - Pied du tablier de la vanne de décharge**

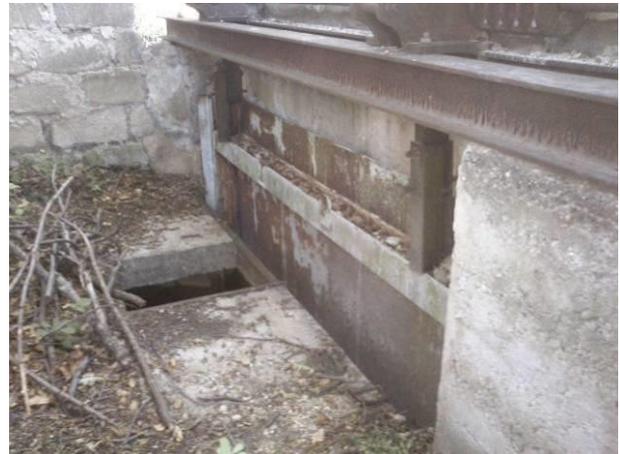
L'ouvrage de régulation de la prise d'eau du canal a été inspecté apparaît très vétuste aussi bien concernant son génie civil (*partiellement détruit*) que sa vantellerie (*non graissée et très corrodée*).

*Photo 94 - Seuil de la patience - Face aval du tablier de la vanne réglage de la prise d'eau du canal*

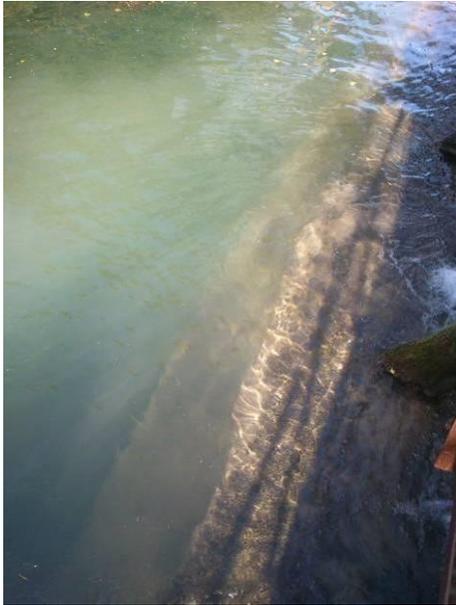
Une fosse de dissipation semble s'être développée en pied aval du radier en maçonnerie supportant la structure métallique du barrage. L'exploitant de l'ouvrage précise que des circulations d'eau sont présentes sous l'ouvrage. Il est préconisé de réaliser un lever bathymétrique de l'ensemble de la fosse afin de définir son emprise et son impact potentiel sur la stabilité du barrage.

*Photo 101 - Vannes barrage de Valobre (Barrage amont) - Limite aval du radier supportant les vannes du barrage*

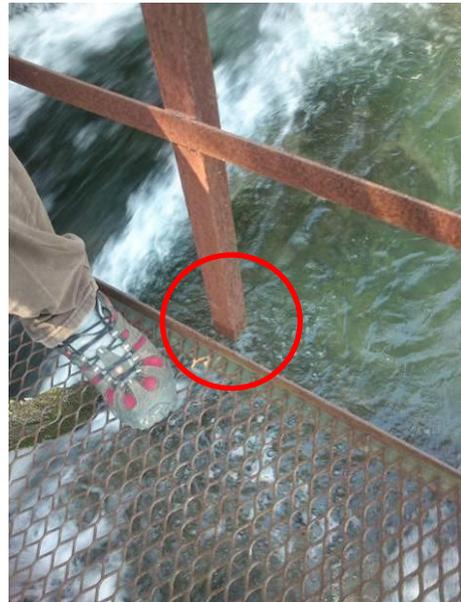
La métallerie de la passerelle d'accès aux dispositifs de manœuvre des vannes apparaît très corrodée, localement endommagée et non conforme à la réglementation en vigueur.

*Photo 103 - Vannes barrage de Valobre (Barrage amont) - Garde-corps de la passerelle d'accès aux vannes très endommagé*

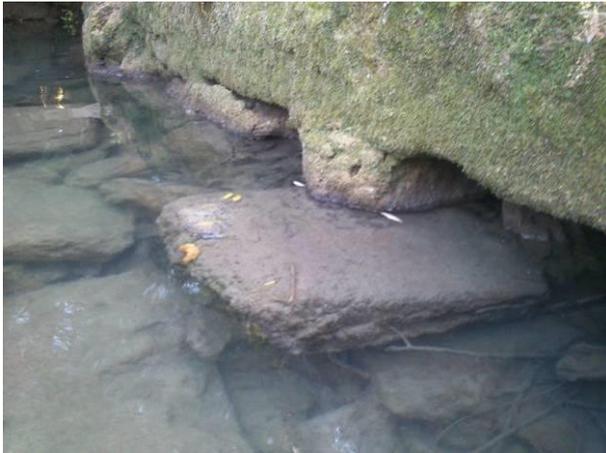
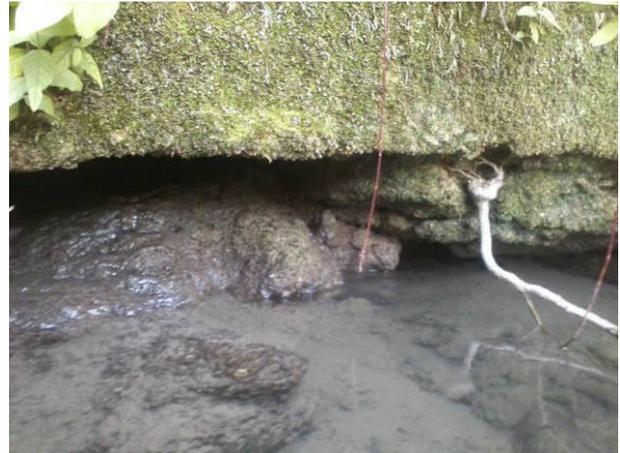
Des circulations d'eau depuis l'amont ont également été entendues lors de la visite du site.

*Photos 108 et 109 - Vannes barrage de Valobre (Seuil aval) - Sous-cavements sous le pied aval du seuil*

Une petite fosse de dissipation s'est développée en aval du seuil. Cette fosse est potentiellement à l'origine des sous-cavements présents sous le pied aval. Le comblement des cavités devra permettre d'enrayer le phénomène.

Afin de stabiliser le phénomène, il est préconisé de combler ces cavités avec du béton afin remplacer les moellons manquants.

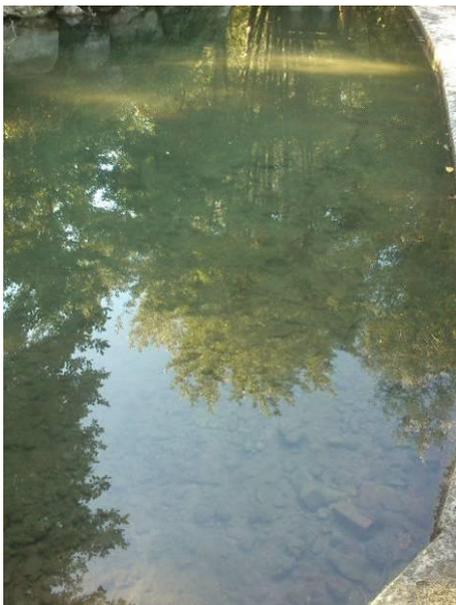
Une accumulation de matériaux est néanmoins visible contre ce parement.

*Photo 110 - Vannes barrage de Valobre (Seuil aval)  
- Accumulation de marétiaux contre le parement  
amont du seuil*

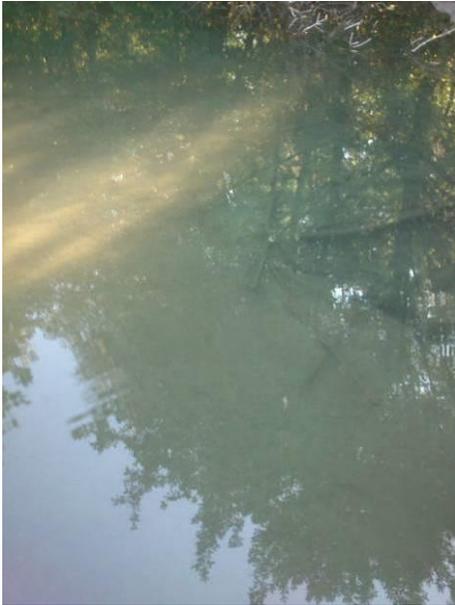
*Photo 114 - Vannes barrage de Valobre (Seuil aval)  
- Fosse de dissipation en pied aval du seuil*

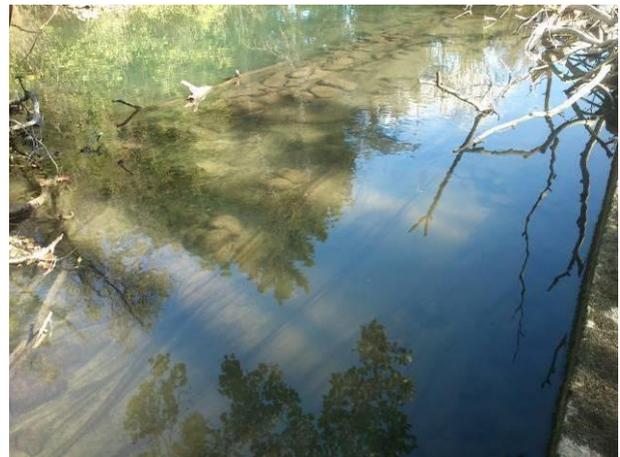
Une accumulation de matériaux est néanmoins visible contre ce parement.

*Photo 124 - Seuil du Moulin de la ville (Amont) - Accumulation de matériaux contre le parement amont*

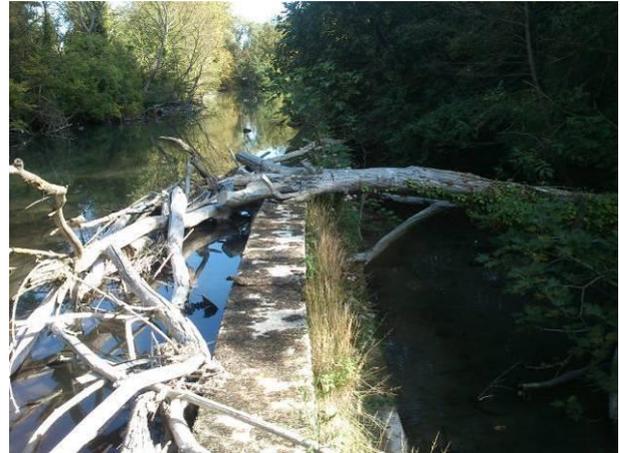
Le couronnement du seuil est en bon état malgré le blocage de plusieurs embâcles sur le seuil.

*Photo 125 - Seuil du Moulin de la ville (Amont) -  
Accumulation d'embâcles sur le seuil amont*

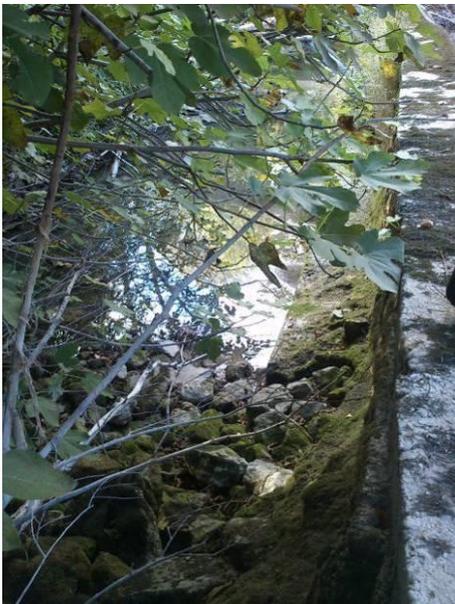
Les appuis de l'ouvrage n'appellent aucune remarque particulière.

*Photo 127 - Seuil du Moulin de la ville (Amont) -  
Appui rive gauche du seuil*

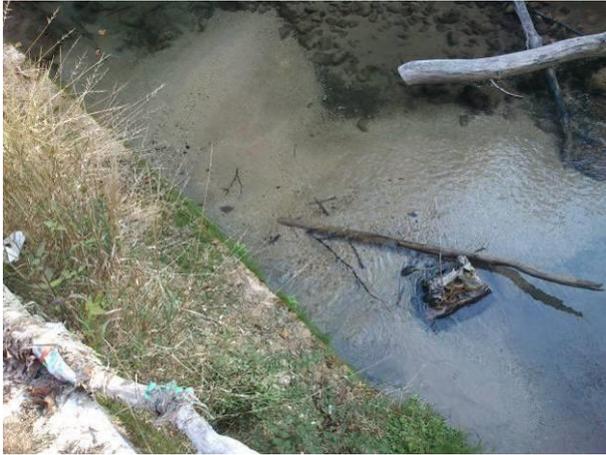
Aucune formation de fosse de dissipation n'a été identifiée en pied aval de l'ouvrage. La configuration du site est susceptible d'engendrer une montée rapide du niveau d'eau aval créant un matelas d'eau suffisant pour dissiper l'énergie résultant de la chute d'eau lors du déversement du seuil.

*Photo 128 - Seuil du Moulin de la ville (Amont) -  
Aval immédiat du seuil*

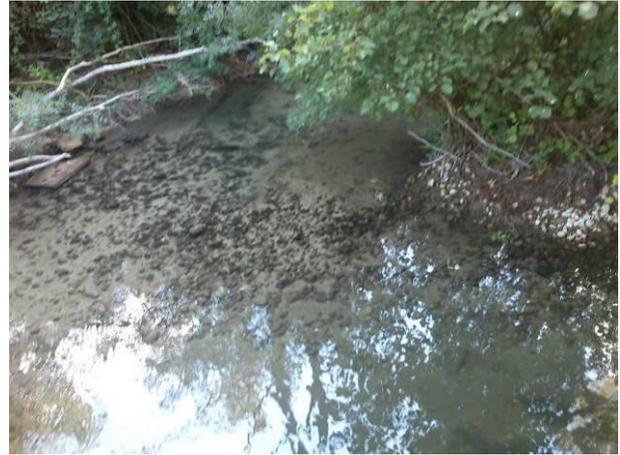
*Photo 129 - Seuil du Moulin de la ville (Amont) -  
Absence de fosse en aval immédiat du seuil*

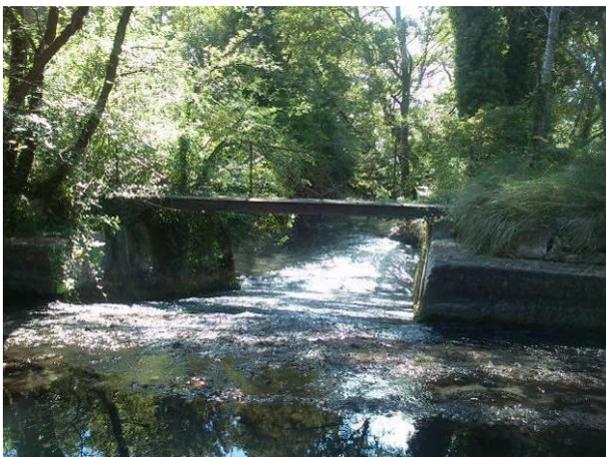
Le parement aval du seuil coté gauche est constitué d'un coursier qui apparaît en bon état et n'appelle pas de remarques.

*Photo 130 - Seuil du Moulin de la ville (Aval) -  
Coursier aval du seuil aval coté gauche*

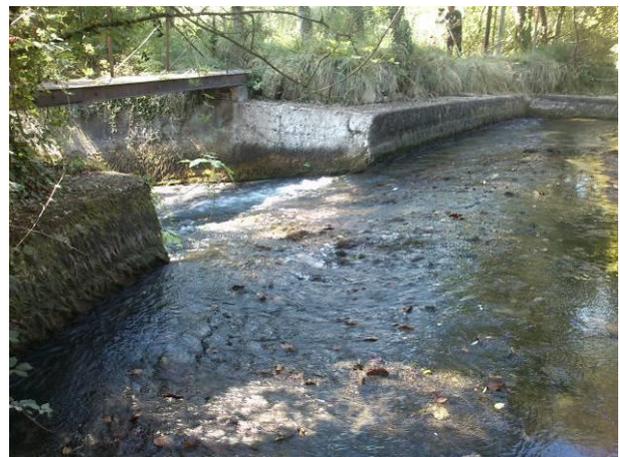
*Photo 131 - Seuil du Moulin de la ville (Aval) -  
Entonnement du coursier aval du seuil coté gauche*

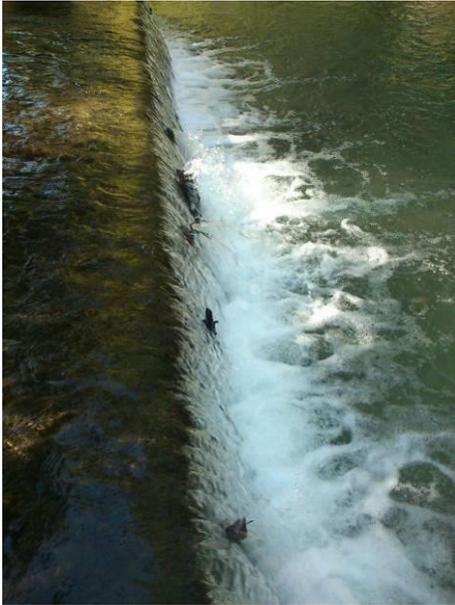
Le parement aval du seuil coté droit du bec de canard est difficilement visible du fait du déversement sur l'ouvrage le jour de la visite. Des pieux en bois semblent être implantés le long du parement potentiellement pour tenir en place les maçonneries de l'ouvrage. Il conviendrait de réaliser une inspection plus détaillée – voire subaquatique – afin de vérifier l'état de vieillissement des maçonneries ainsi que des pieux.

*Photo 132 - Seuil du Moulin de la ville (Aval) -  
Face aval du seuil côté droit*

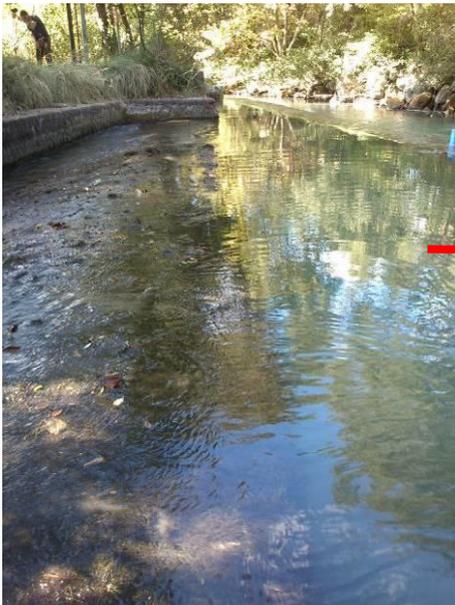
Le parement amont des deux seuils est constitué par l'intérieur du bec de canard et est donc entièrement submergé le jour de l'inspection.

*Photo 133 - Seuil du Moulin de la ville (Aval) -  
Intérieur du bec de canard entièrement sous eau*

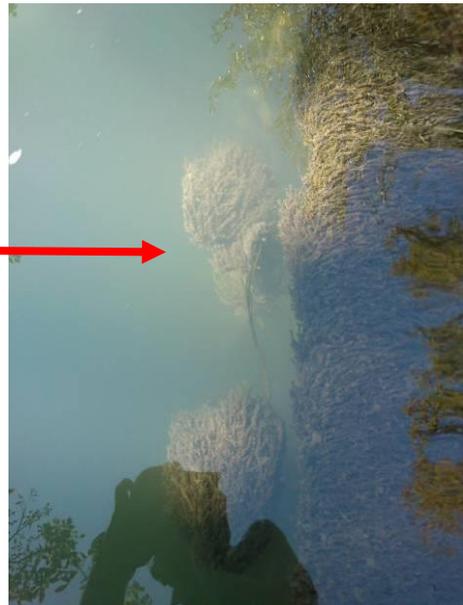
*Photo 134 - Seuil du Moulin de la ville (Aval) -  
Parements amont des seuils côté droit et gauche  
entièrement sous eau*

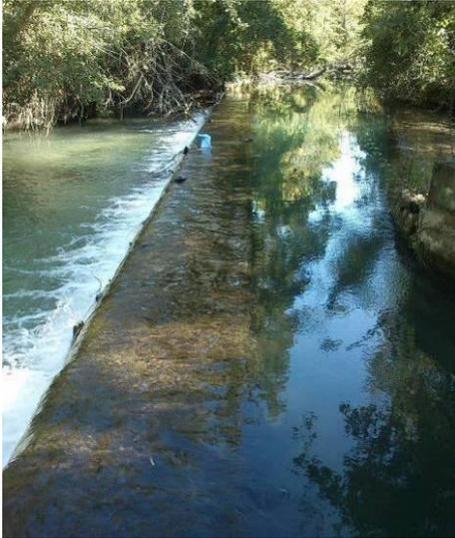
Le couronnement du bec de canard apparaît en bon état. Aucune remarque particulière.

*Photo 136 - Seuil du Moulin de la ville (Aval) - Couronnement du seuil coté droit*

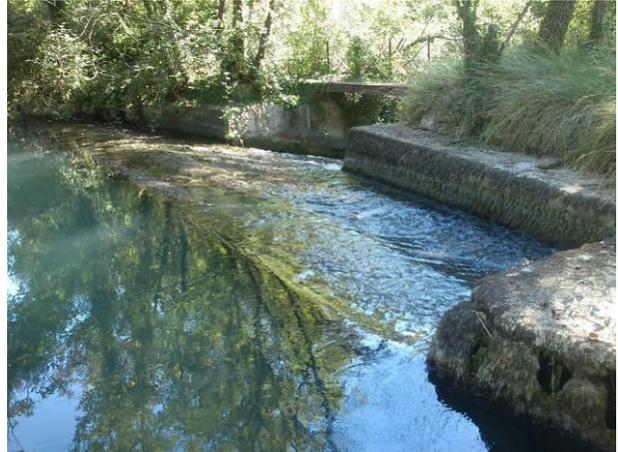
*Photo 135 - Seuil du Moulin de la ville (Aval) - Couronnement du seuil coté gauche*

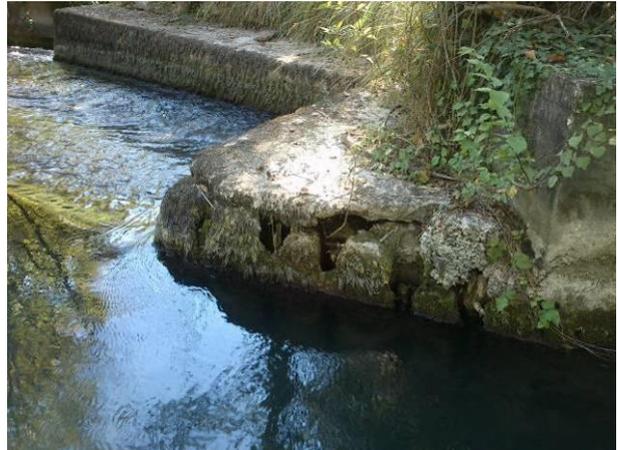
*Photo 138 - Seuil du Moulin de la ville (Aval) - Légères cavités en extrémité droite du seuil coté gauche*

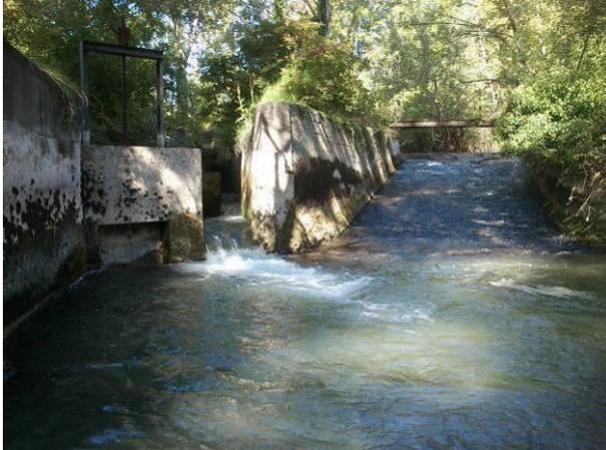
Des fosses de dissipation se sont formées en aval des deux cotés du seuil. Si la fosse du seuil coté gauche n'apporte pas de remarque du fait de sa distance importante avec le seuil (*présence du coursier*), en revanche, il est préconisé de réaliser un levé bathymétrique de la fosse du seuil coté droit afin de déterminer si elle peut avoir un impact éventuel sur la stabilité de ce dernier.

*Photo 140 - Seuil du Moulin de la ville (Aval) - Fosse de dissipation du seuil coté gauche*

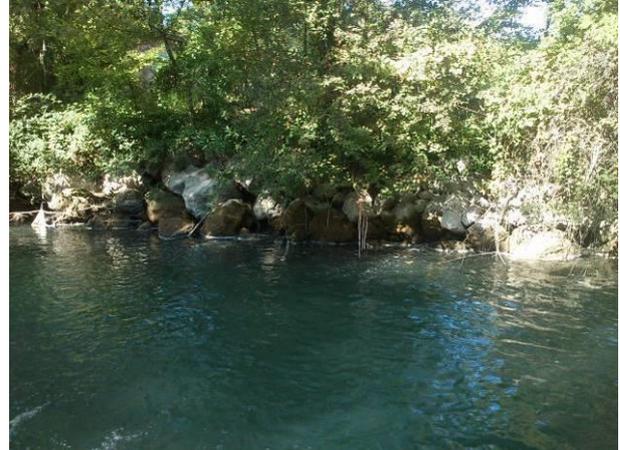
*Photo 141 - Seuil du Moulin de la ville (Aval) - Fosse de dissipation du seuil coté droit*

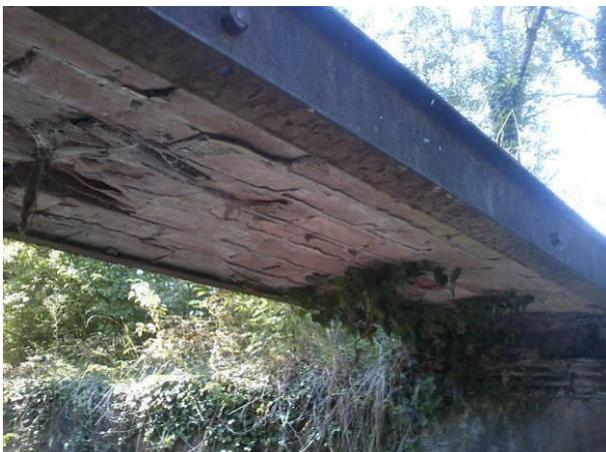
La passerelle d'accès à la passe à poissons nécessiterait en revanche une remise en état aussi au niveau de ses garde-corps que de son tablier.

*Photo 142 - Seuil du Moulin de la ville (Aval) - Face inférieure de la passerelle d'accès à la passe à poissons*

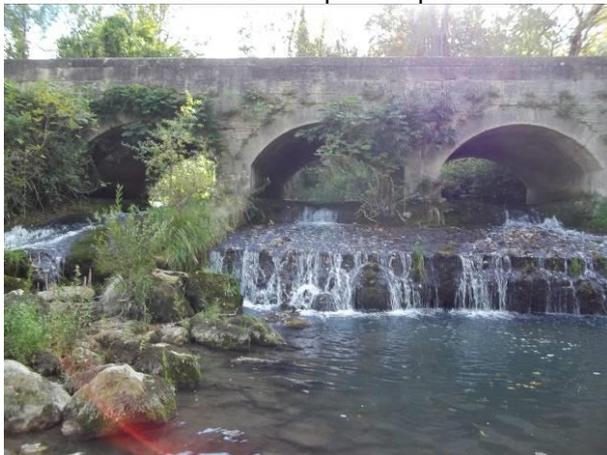
Le parement aval du tronçon 1 est constitué par le prolongement vers l'aval du radier de protection du pont. Cet élément apparaît en bon état et n'amène pas de remarque.

*Photo 149 - Seuil du Pont de l'Avocat - Parement aval du seuil au droit du pont (tronçon 1)*

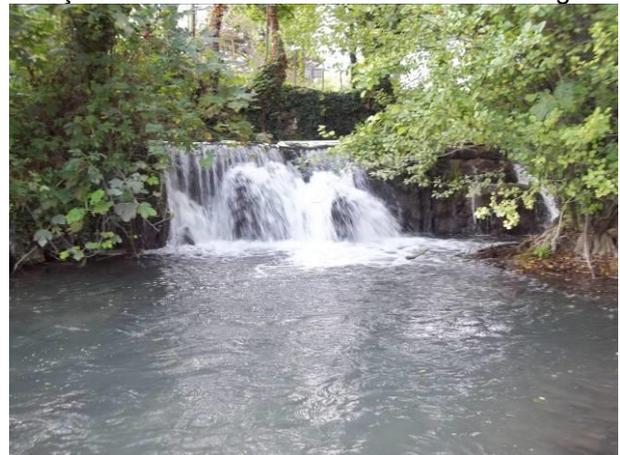
Le parement aval du tronçon 2, constitué de maçonneries, apparaît à première vue plus endommagé que le tronçon 1 mais est difficilement visible du fait du déversement cette partie d'ouvrage. Si possible, il est préconisé de réaliser une inspection plus détaillée de ce tronçon en limitant le déversement sur l'ouvrage.

*Photo 150 - Seuil du Pont de l'Avocat - Parement aval du seuil en rive gauche (tronçon 2)*

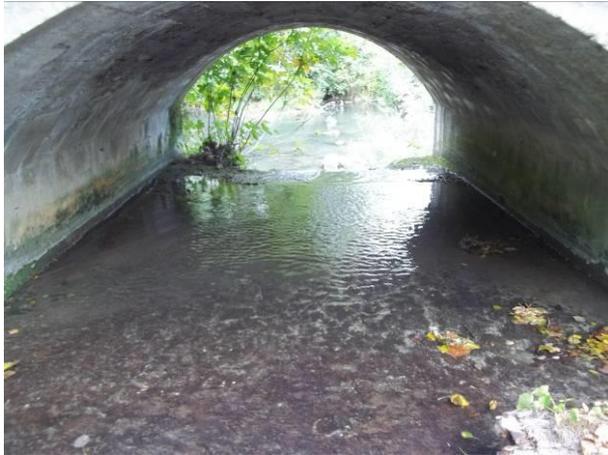
Le couronnement de l'ouvrage est constitué par le radier de protection des fondations du pont. Ce radier apparait en bon état, au même titre que les maçonneries du pont, et n'amène aucune remarque.

*Photo 151 - Seuil du Pont de l'Avocat - Radier de protection sous le pont de la RD146*

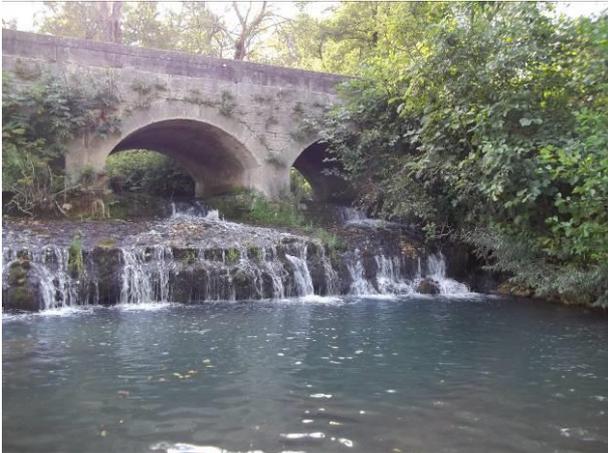
Une fosse de dissipation s'est développée en aval du radier de protection du pont. Cette fosse apparaît relativement éloignée du pont et n'amène pas de remarque concernant le tronçon 1 sur seuil.

*Photo 155 - Seuil du Pont de l'Avocat - Fosse située en aval immédiat du radier de protection du pont*

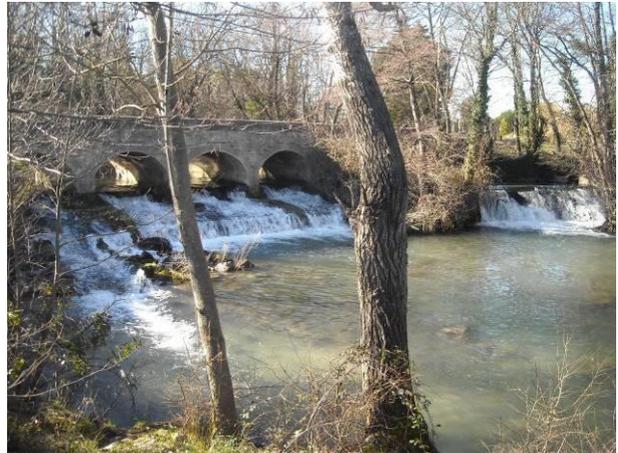
En revanche, il conviendrait de vérifier que la fosse ne se développe pas trop près du tronçon 2 du seuil afin de ne pas risquer de déstabiliser cette portion plus sensible du seuil.

*Photo 156 - Seuil du Pont de l'Avocat - Fosse située en aval immédiat du radier de protection du pont et du tronçon gauche du seuil*

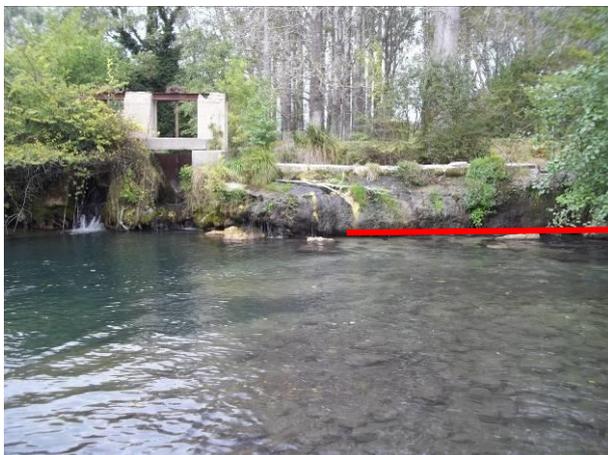
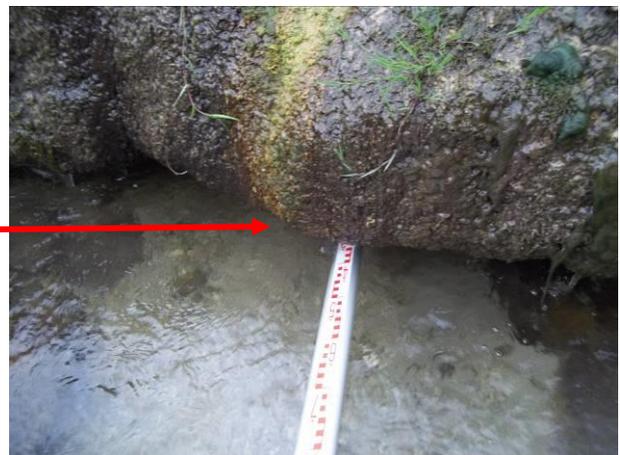
*Photos 158 et 159 - Prise du canal de St Joseph - Sous-cavements sous le pied aval*

- ▶ de réaliser un levé bathymétrique de l'ensemble de la fosse de dissipation afin de préciser son emprise et son impact sur le seuil et la berge rive droite,
- ▶ de prévoir la réalisation d'une protection mécanique (*enrochements percolés*) du fond de la fosse,
- ▶ de reconstituer le corps du seuil en béton armé avec réalisation d'une bêche ou d'un parafouille aval afin d'empêcher tout sous-cavement sous le nouvel ouvrage,

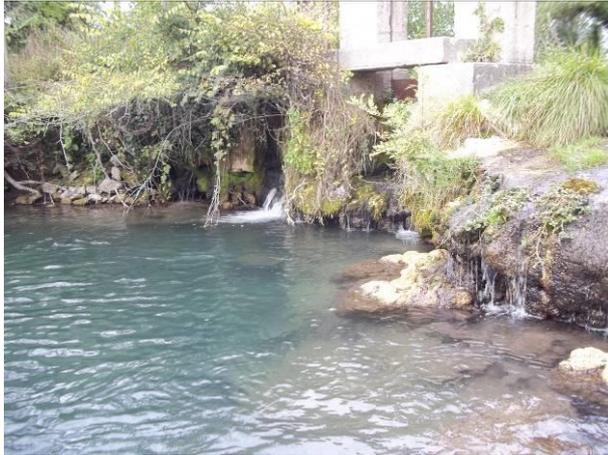
*Photo 160 - Prise du canal de St Joseph - Parement aval fortement endommagé*

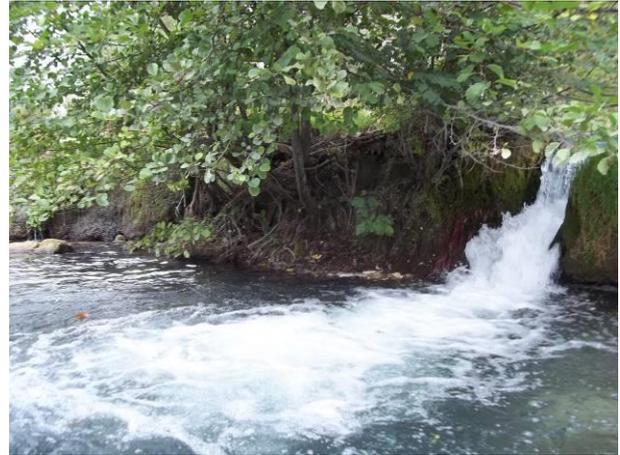
Outre la déstabilisation de l'ouvrage par la fosse de dissipation, il a également été constaté le développement d'un arbre dans le pied aval de l'ouvrage. Il est préconisé de retirer cet éléments enfin de limiter les risques de déstabilisation des maçonneries de la partie gauche du seuil par ses racines.

*Photo 161 - Prise du canal de St Joseph - Développement d'un arbre dans le parement aval*

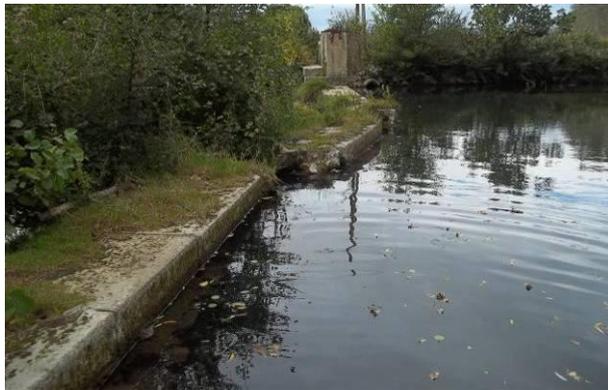
Le parement amont est entièrement submergé et n'est donc pas visible le jour de l'inspection.

*Photo 162 - Prise du canal de St Joseph - Parement amont immergé*

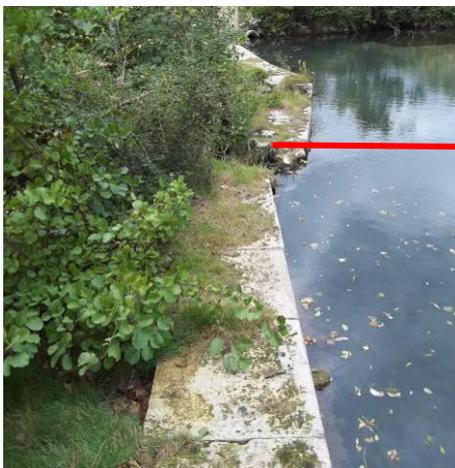
*Photo 163 - Prise du canal de St Joseph -*

Comme indiqué précédemment, il a également été constaté le développement d'un arbre dans le pied aval de l'ouvrage conduisant à des blocages de matériaux sur le seuil et à un développement de la végétation sur son couronnement. Il est préconisé de retirer l'ensemble des végétaux présents sur l'ouvrage.

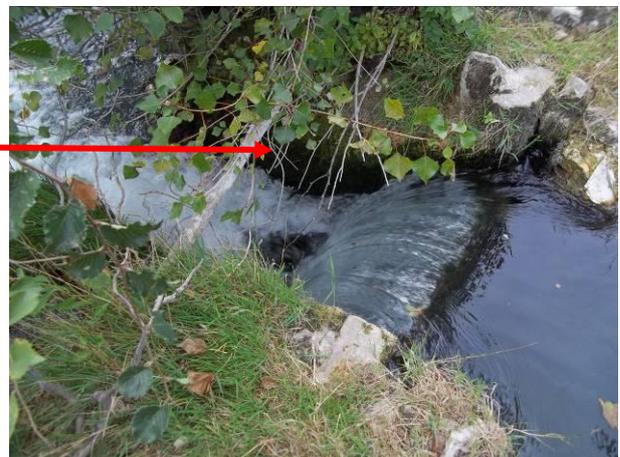
*Photo 164 - Prise du canal de St Joseph -*

Le couronnement du seuil est équipé d'une échancrure permettant le transit d'une partie des débits.

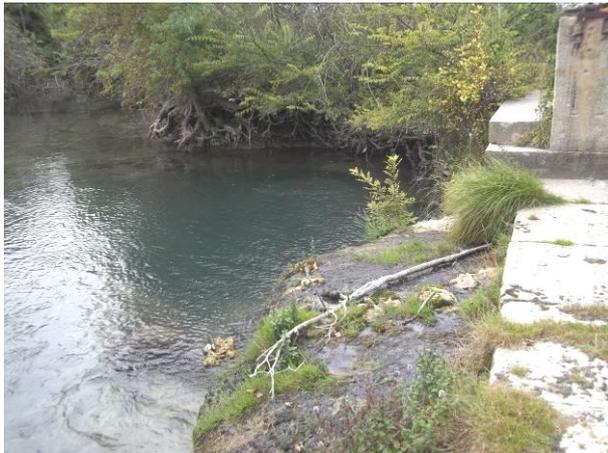
L'appui rive droite de l'ouvrage apparaît, comme le parement aval du seuil, impacté par la fosse de dissipation aval. La berge de cette zone, qui ne semble tenir que par les racines de sa végétation, présente un fort risque de glissement dans la fosse. Dans le cadre de la réalisation de la protection de la fosse évoquée précédemment, il est préconisé de reprofiler la berge et de reconstituer sa protection mécanique.

*Photo 165 - Prise du canal de St Joseph - Appui rive droite*

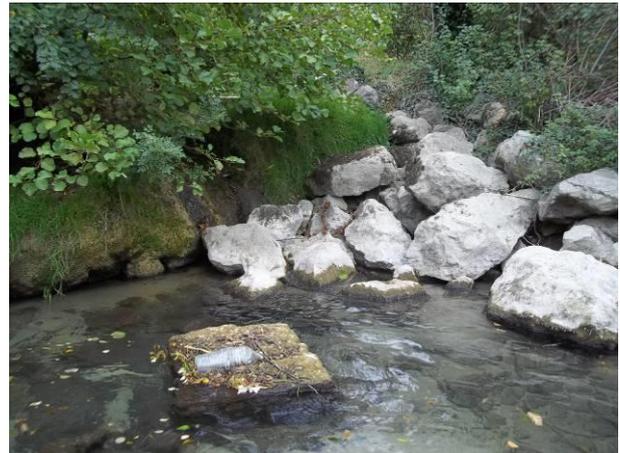
L'appui rive gauche semble avoir fait l'objet d'une recharge en enrochements de blocométrie relativement importante. Cette berge n'apporte pas de remarque particulière.

*Photo 166 - Prise du canal de St Joseph - Appui rive gauche*

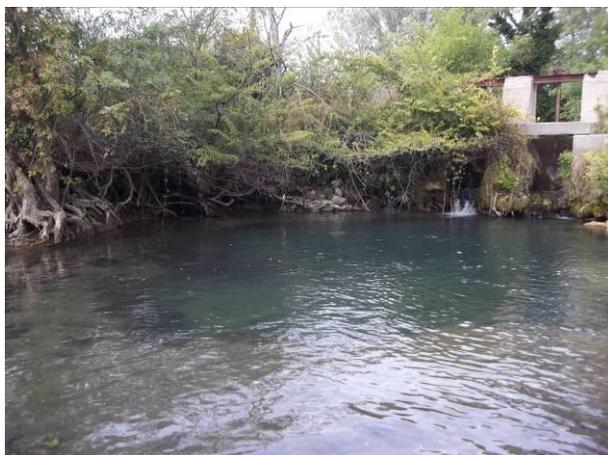
*Photo 167 - Prise du canal de St Joseph - Fosse de dissipation en aval des vannes de décharge*

- ▶ De réaliser un lever bathymétrique de la fosse afin de déterminer son emprise,
- ▶ Si nécessaire de recalibrer la fosse afin de lui donner un volume nécessaire à la dissipation de l'énergie des débits rejetés,
- ▶ Et de stabiliser son évolution par la réalisation d'une protection mécanique de fond (*enrochements percolés*)

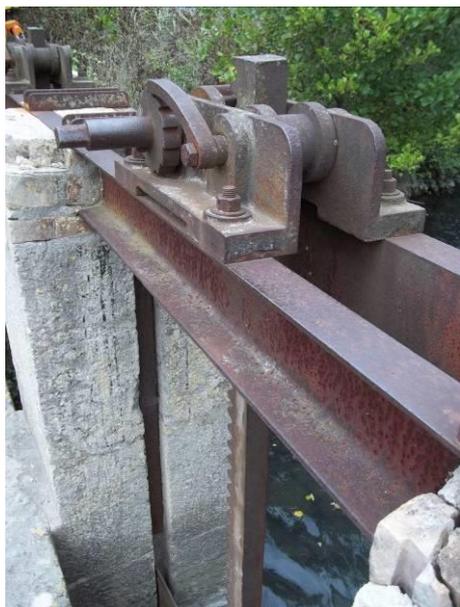
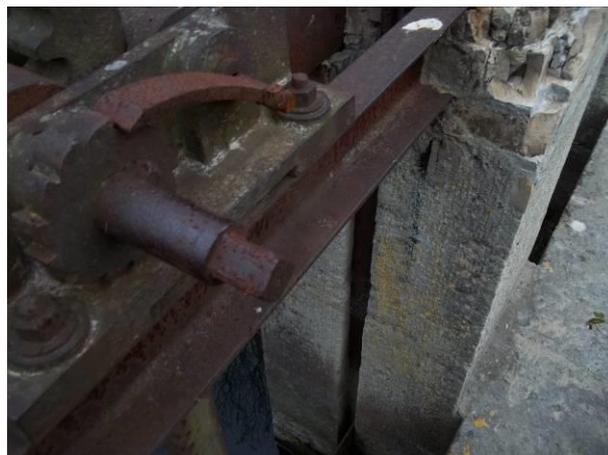
Les vannes de décharge présentes sur l'ouvrage semblent fonctionnelles. Il est néanmoins préconisé de graisser leur dispositif de manœuvre.

*Photos 168 et 169 - Prise du canal de St Joseph - Dispositif de manœuvre des vannes de décharge*

Comme indiqué précédemment, il convient de stabiliser rapidement les maçonneries du seuil qui, du fait de leurs mouvements, pourraient engendrer un blocage des tabliers des vannes.

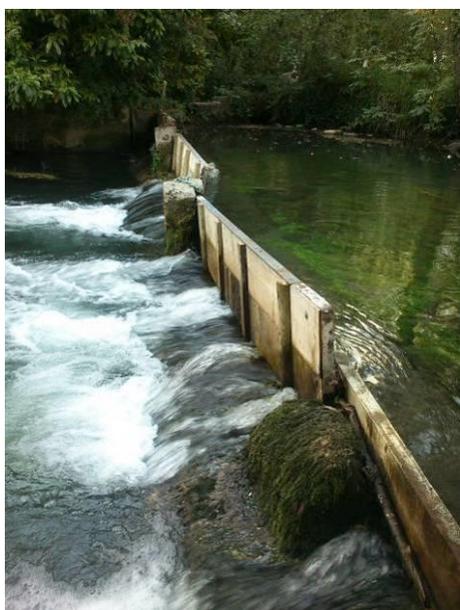
Le parement aval du seuil coté droit est totalement immergé le jour de la visite. Néanmoins, une fosse de dissipation semble s'être développée en pied immédiat du parement. Il est préconisé de réaliser un levé bathymétrique afin de déterminer si cette fosse est susceptible de déstabiliser les maçonneries du seuil.

*Photo 171 - Prise du Réal de Monclar (seuil coté droit) - Parement aval submergé*

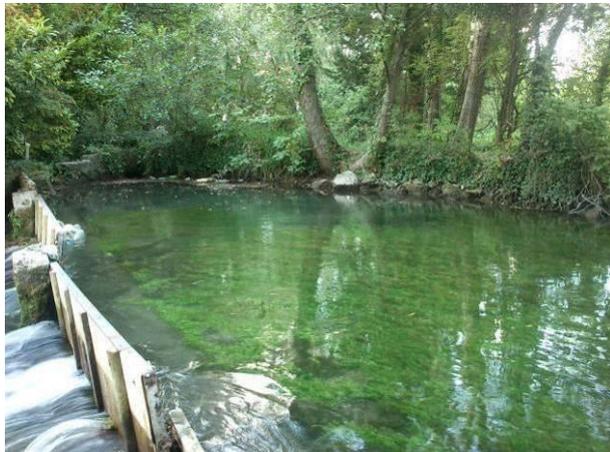
Le parement amont du seuil coté droit est totalement immergé le jour de la visite. Néanmoins la faible hauteur d'eau permet de circuler le long des maçonneries supérieures du parement amont. Il apparaît que certaines maçonneries semblent bouger légèrement permettant d'avancer l'hypothèse d'un mauvais calage de ces dernières ou alors des risques de basculement du fait d'un affouillement potentiel du pied de l'ouvrage en lien avec le développement de la fosse aval.

*Photo 172 - Prise du Réal de Monclar (seuil coté droit) - Accumulation de matériaux contre le parement amont*

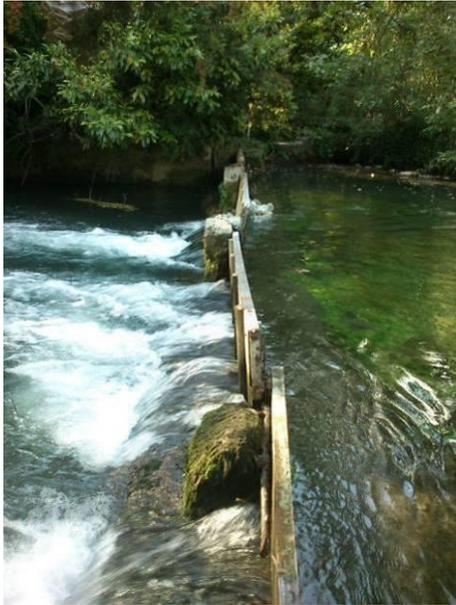
- ▶ de maçonneries assurant l'arase du seuil dont l'état de surface très dégradé ne permet pas d'assurer l'étanchéité de l'ouvrage sous les batardeaux de réglage en bois,
- ▶ de pierres de taille constituant les appuis des batardeaux en bois. Ces pierres de taille n'apparaissent pas bien alignées (*soit du fait de leur positionnement lors de la construction du seuil, soit en lien avec des mouvements de ces pierres durant de la vie de l'ouvrage*), ce qui accentue le défaut d'étanchéité global de l'ouvrage.

*Photo 173 - Prise du Réal de Monclar (seuil coté droit) - Vue d'ensemble du couronnement*

Il est préconisé de moderniser l'ouvrage :

- ▶ Soit, si l'Exploitant souhaite conserver le dispositif de régulation, par la réalisation d'un nouveau couronnement en béton armé équipé de rainures de guidage pour la mise en place de batardeaux métalliques (*comme ce la est déjà le cas au niveau du seuil coté gauche*),
- ▶ Soit, si le dispositif de régulation n'a plus de fonction, par la réalisation d'un nouveau couronnement en béton armé directement arasé au niveau des batardeaux bois actuel.

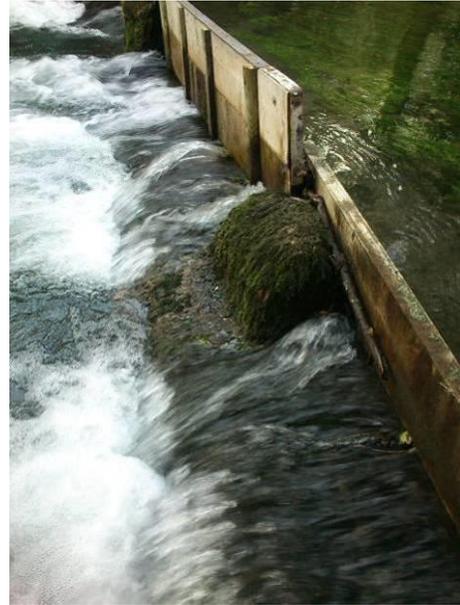
*Photo 174 - Prise du Réal de Monclar (seuil coté droit) - Maçonneries d'appui des batardeaux de régulation*

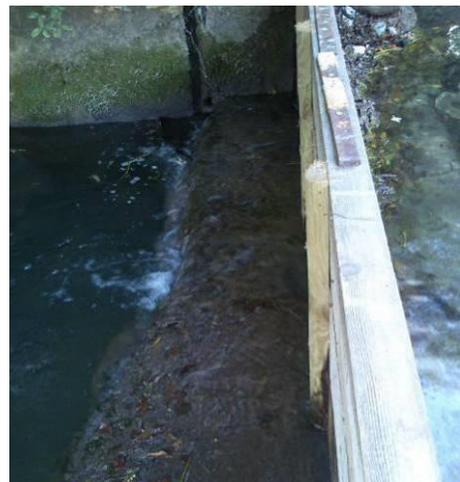
*Photo 175 - Prise du Réal de Monclar (seuil coté droit) - Etat de surface du couronnement*

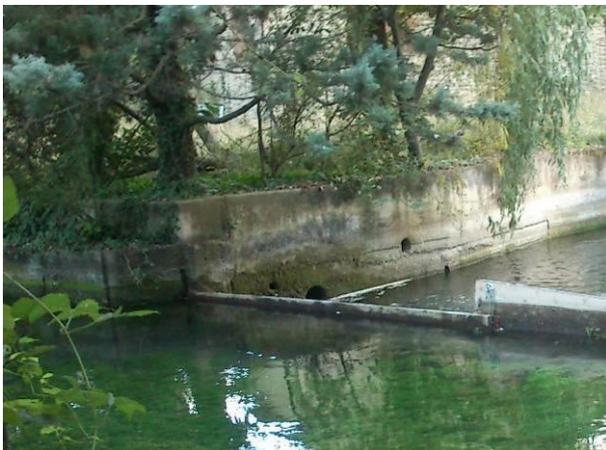
Les appuis de l'ouvrage n'apportent pas de remarque particulière.

*Photo 176 - Prise du Réal de Monclar (seuil coté droit) - Appui rive gauche*

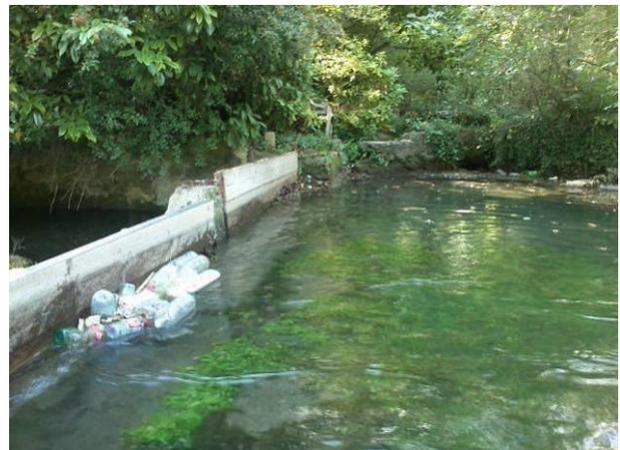
*Photo 177 - Prise du Réal de Monclar (seuil coté droit) - Appui rive droite*

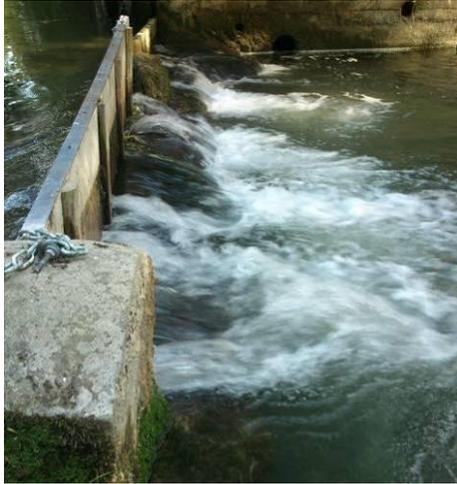
*Photo 178 - Prise du Réal de Monclar (seuil coté droit) - Fosse de dissipation*

Comme indiqué précédemment, une fosse de dissipation semble s'être développée en pied aval de l'ouvrage. Un levé bathymétrique de cette fosse est préconisé afin de définir si cette dernière peut avoir un impact potentiel sur la stabilité du seuil.

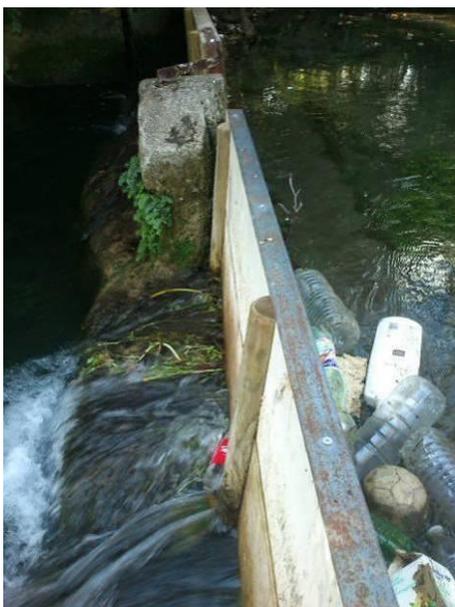
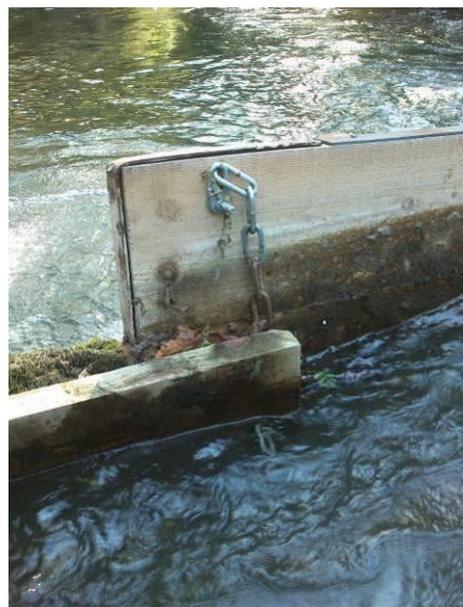
Les seuls équipements présents sur l'ouvrage sont des batardeaux en bois permettant une régulation grossière du niveau d'eau amont.

*droit) - Batardeaux bois de régulation du niveau du plan d'eau amont*

Si une régulation doit être conservé au niveau de cet ouvrage, il est préconisé de remplacer ces éléments en bois par une structure en acier glissant dans les rainures d'un ouvrage pérenne en béton armé et garantissant une meilleur étanchéité.
