# Mission de maîtrise d'œuvre pour la mise en place de passes à poissons sur les Sorgues Etudes préliminaires – Fichier des annexes

DOSSIER FL34.D.0060 FAI-MDU  
Juin 2014- VF- PRE

**Annexe 4** : Diagnostic visuel de l'état des ouvrages.

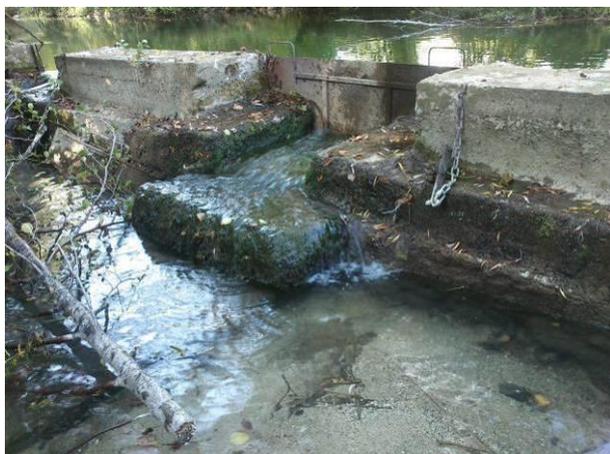
*Photo 181 - Prise du Réal de Monclar (seuil coté gauche) - Chaines d'attache des batardeaux de régulation*

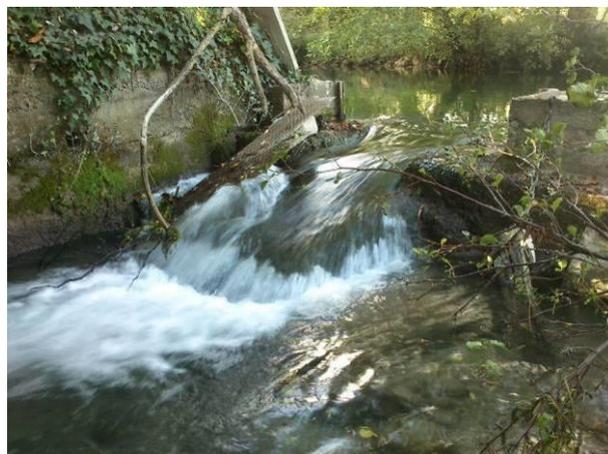
*Photo 182 - Prise du Réal de Monclar (seuil coté gauche) - Chaines d'attache des batardeaux de régulation*

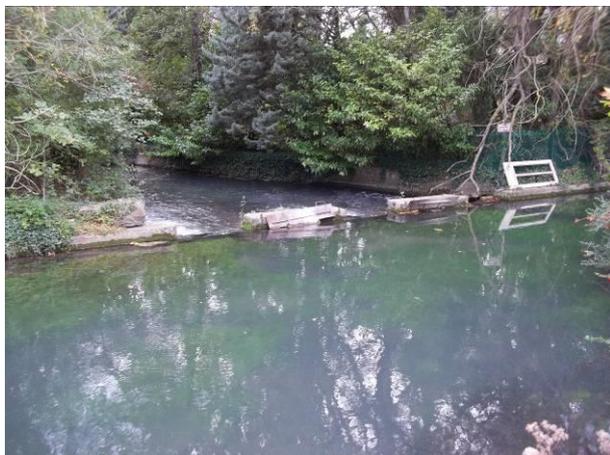
Le parement amont, quant-à-lui est totalement immergé est non visible.

*Photo 183 - Prise du Réal de Monclar (seuil coté gauche) - Parement amont totalement immergé*

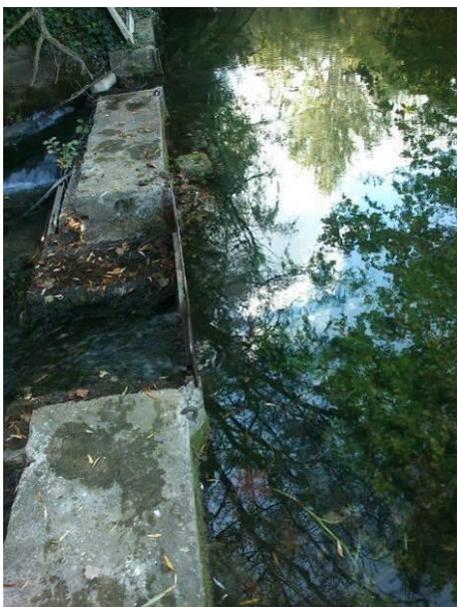
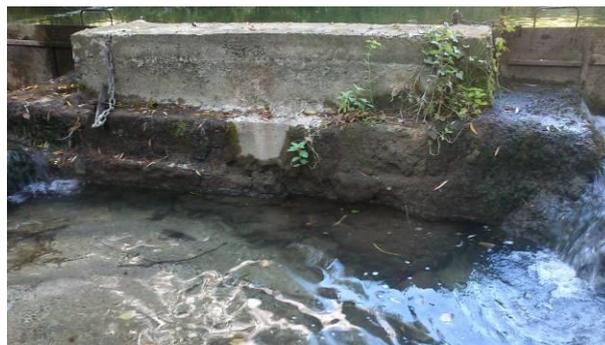
Le couronnement de ce seuil, en béton, est composé d'une poutre générale équipée de trois échancrures batardables par des tôles métalliques. Ce couronnement apparaît en bon état et n'amène pas de remarque.

*Photos 184 et 185 - Prise du Réal de Monclar (seuil coté gauche) - Echancrures à travers le couronnement*

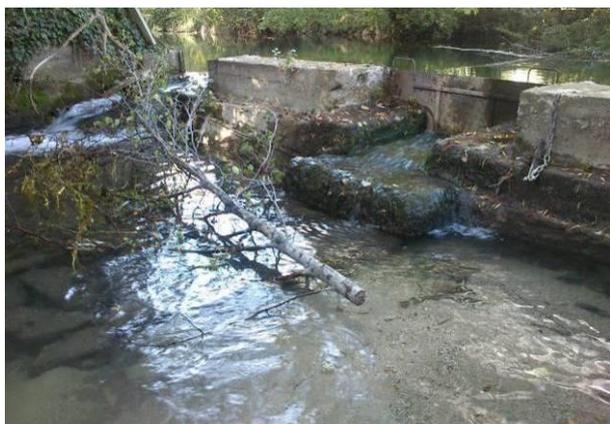
Le pied aval de l'ouvrage semble stable, aucune fosse ne semble se développer hormis un léger creusement en aval de l'échancrure coté droit.

*Photo 187 - Prise du Réal de Monclar (seuil coté gauche) - Fosse aval*

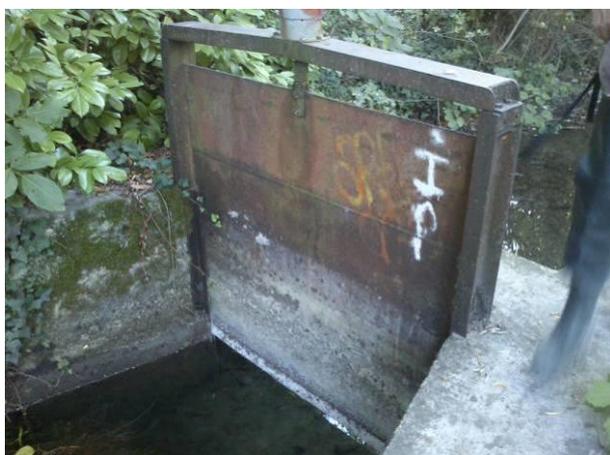
La vanne de régulation de la prise du canal situé en rive droite du seuil coté droit semble fonctionner malgré sa vétusté et son manque d'entretien. Il est préconisé de graisser son dispositif de manœuvre.

*Photo 189 - Prise du Réal de Monclar - Vanne de régulation de la prise du canal*
